# Diagnostikaaruanne

## 2019 PEUGEOT 5008 Allure

Longo poolt läbi viidud põhjaliku diagnostika käigus, 29 puudust olid tuvastatud sõidukis.

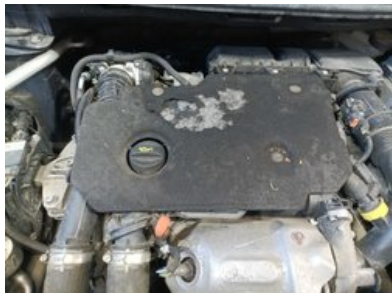
### ✓ 1. Esiosa: Mootorikatte Terviklikkus

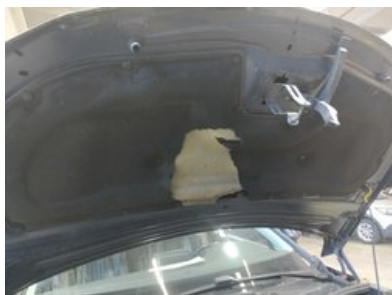
### ✓ 2. Esiosa: Kapoti Heliisolatsioon - Seisukord

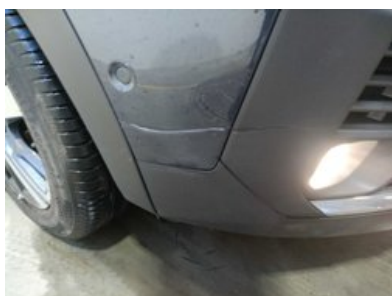
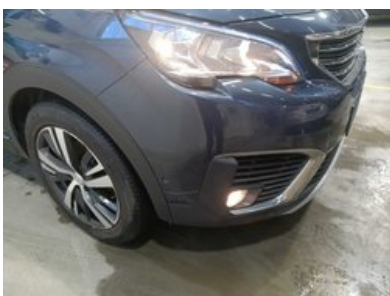
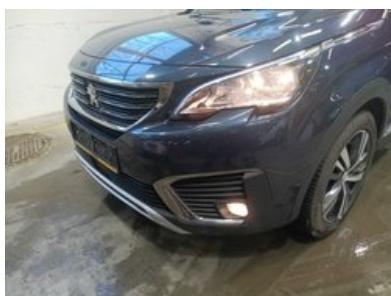
### ✓ 3. Esiosa: Esistange - Seisukord ja Joondus

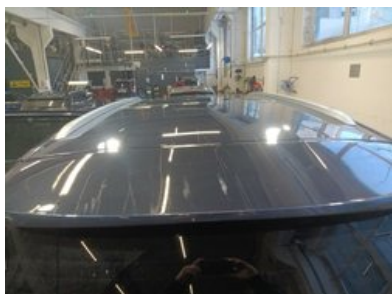
### ✓ 4. Muu: Täiendavad Poleerimistööd

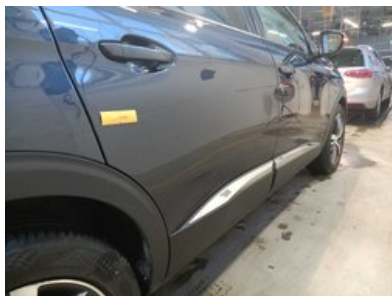
✓ **5. Külg:** Vasak ja Parem Külg - Nähtavad Kahjustused ja Kriimustused

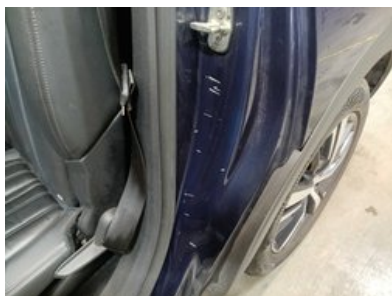
✓ **6. Külg:** Vasak ja Parem Külg - Nähtavad Kahjustused ja Kriimustused

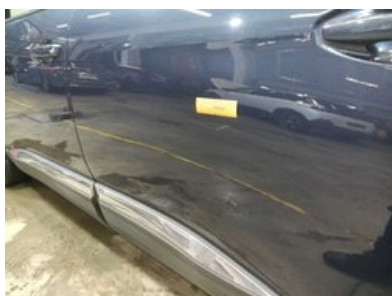
✓ **7. Külg:** Vasak ja Parem Külg - Nähtavad Kahjustused ja Kriimustused

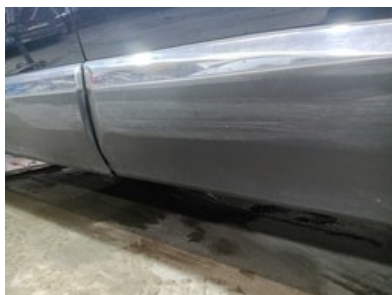
✓ **8. Külg:** Vasak ja Parem Külg - Nähtavad Kahjustused ja Kriimustused

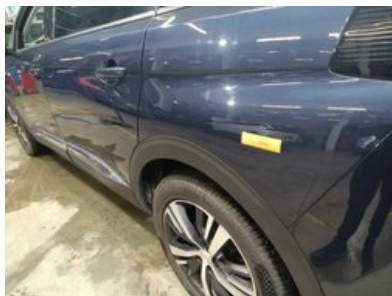
✓ **9. Külg:** Vasak ja Parem Külg - Nähtavad Kahjustused ja Kriimustused

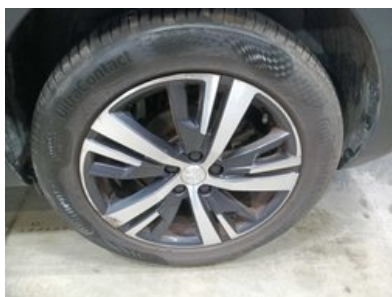
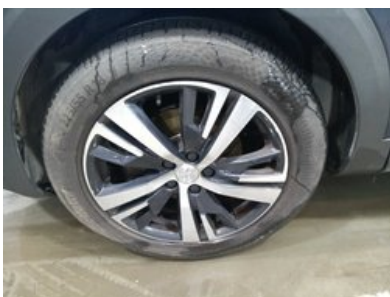
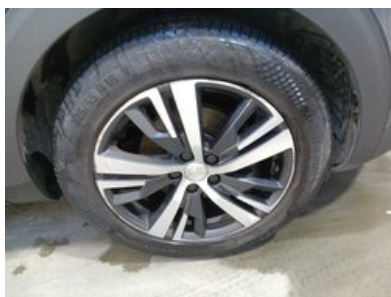
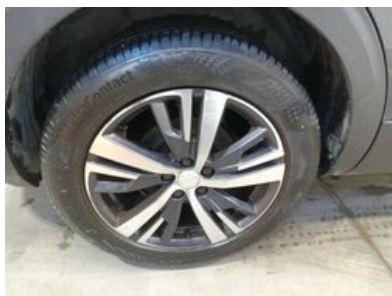
✓ **10. Külg:** Veljed - Seisukord

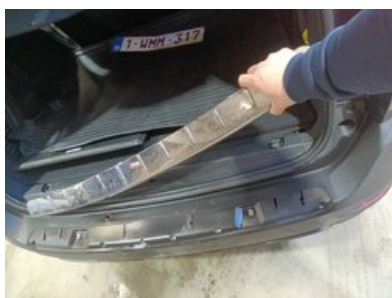
✓ **11. Tagaosa:** Tagumine stange - Seisukord ja joondus

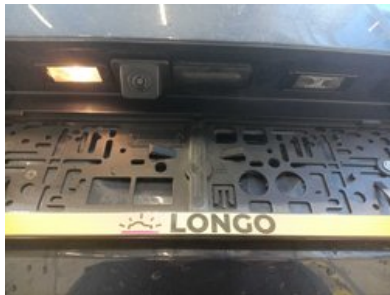
- ✓ **13. Tuled:** Lambipirnid

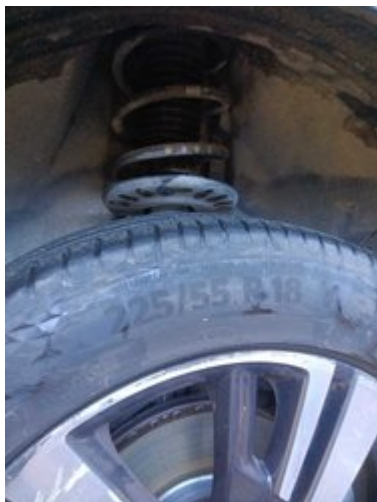
✓ **3. MUU:** Vahetada Rehve

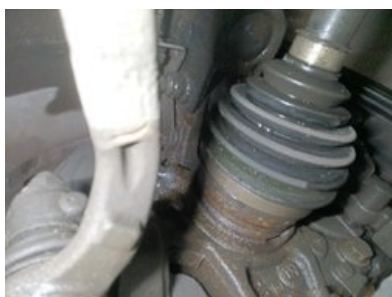
✓ **4. LÖPPHAMMASTIK, VÖLL JA TELJED:** Veovõll - Vasak

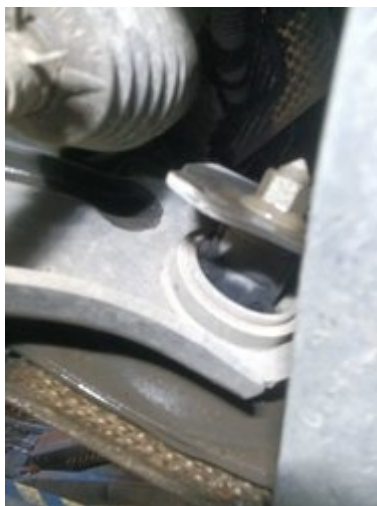
✓ **5. VEDRUSTUS:** Vedrustuse Alumine Õlg Mõlemad

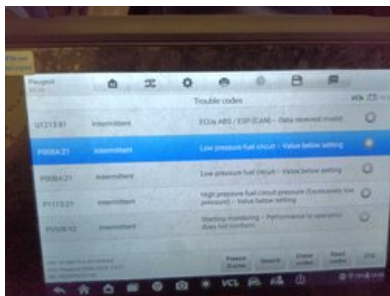
## ✓ 6. MOOTORI JUHTIMINE - KÜTUS: Kütuse Filter
