# Diagnostikaaruanne

## 2013 BMW 320 Gran Turismo Executive

### Diagnostika üksikasjad

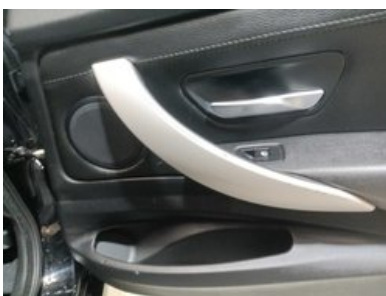
- ✓ 1. **Uksed:** Katted ja liistud - Seisukord

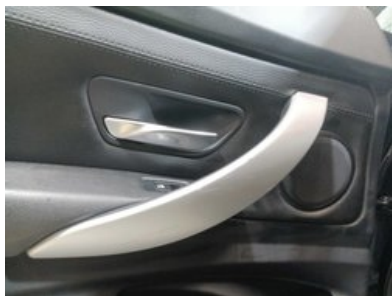
✓ **2. Uksed:** Katted ja liistud - Seisukord

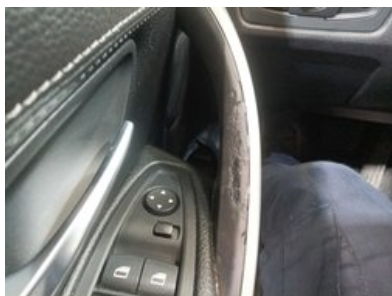
✓ **3. Uksed:** Uksekäepidemed - Toimimine ja Seisukord

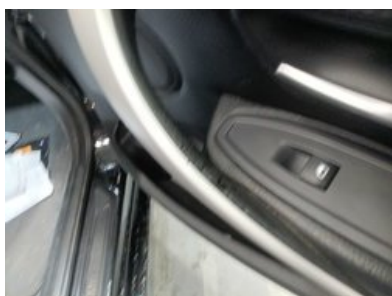
✓ **4. Uksed:** Uksekäepidemed - Toimimine ja Seisukord

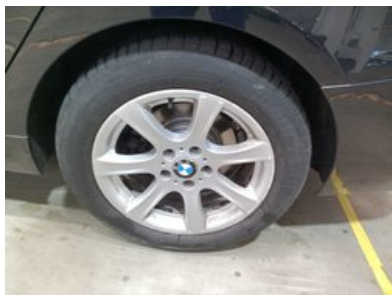
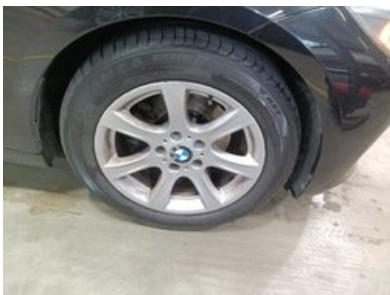
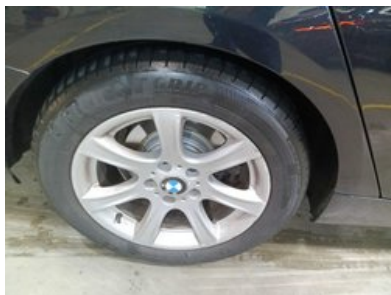
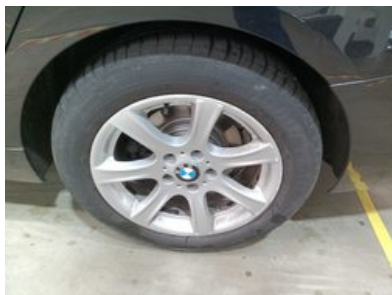
### ✓ 1. Külg: Veljed - Seisukord

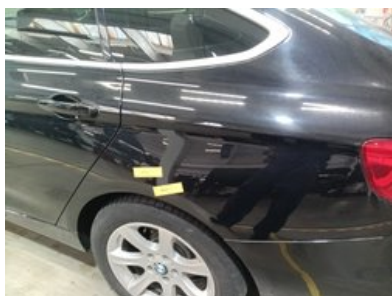
### ✓ 2. Külg: Vasak ja Parem Külg - Nähtavad Kahjustused ja Kriimustused

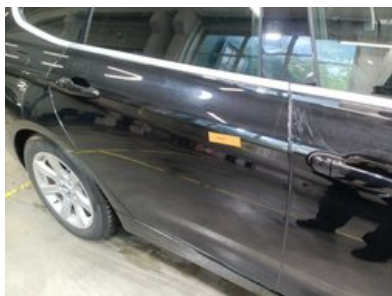
### ✓ 3. Külg: Vasak ja Parem Külg - Nähtavad Kahjustused ja Kriimustused

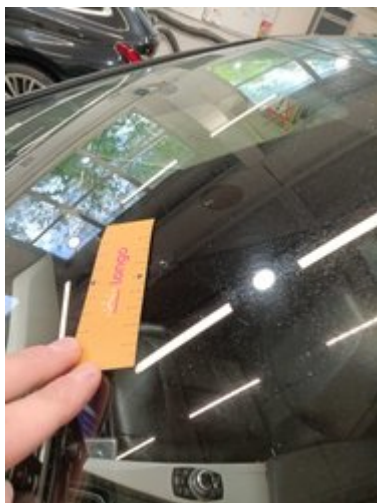
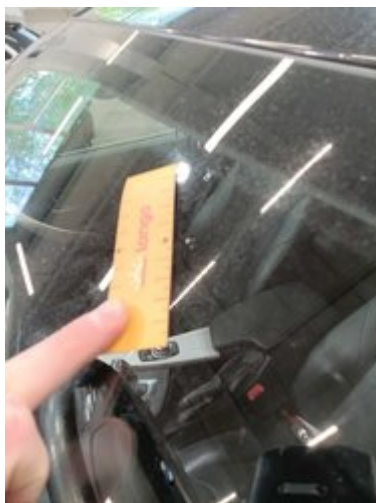
- ✓ **5. Esiosa:** Esiklaasi terviklikkus - puuduvad tehnöölevaatust välistavad kahjustused

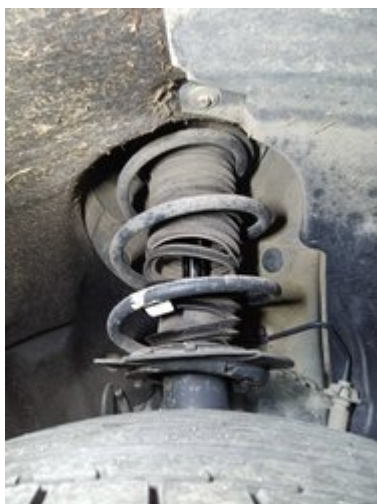
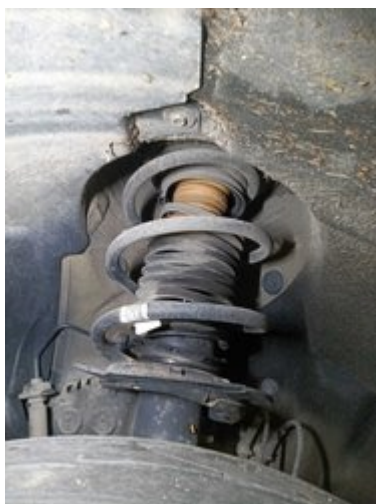
- ✓ **1. MUU:** Mootoriõli ja Filtri Vahetus
- ✓ **2. VEDRUSTUS:** Amortisaatori posti komplekt (mõlemad)

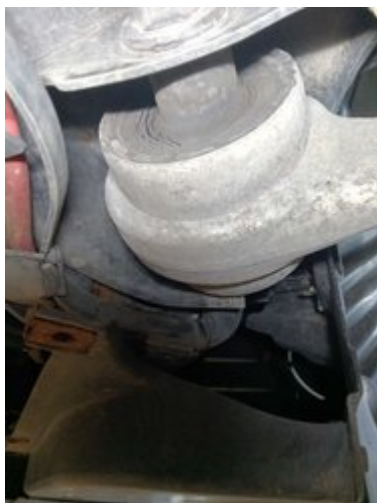
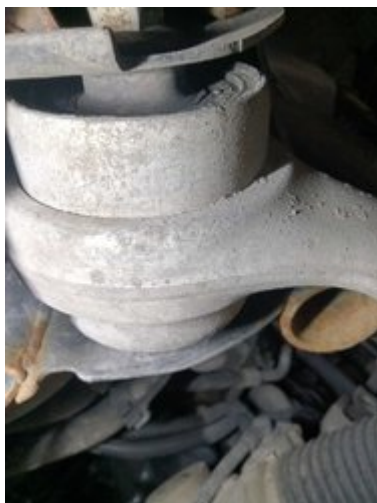
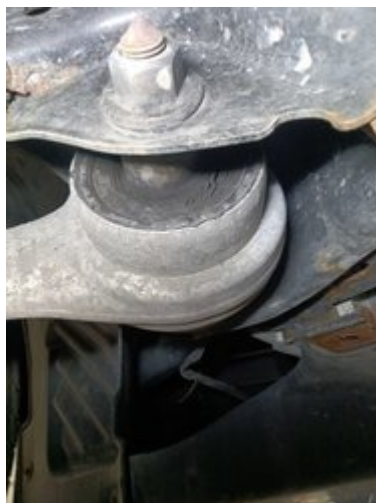
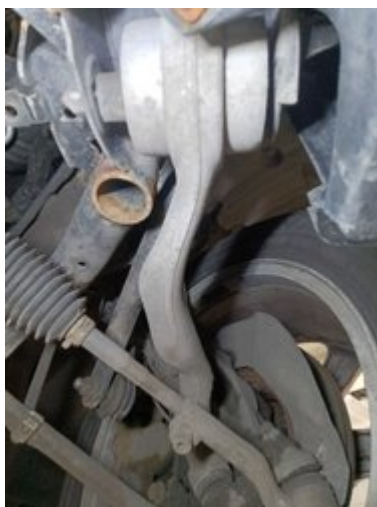
✓ **3. VEDRUSTUS:** Vedrustuse Alumine Ölg Mõlemad

- ✓ 1. Vedrustuse Alumine Võll (Mõlemad)
- ✓ 2. Sisselaskeloa/Klapikaas ja Tihend
- ✓ 3. Mootooriõli ja Filtri Vahetus

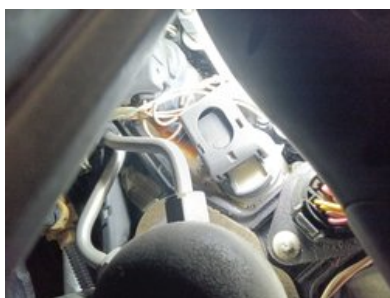
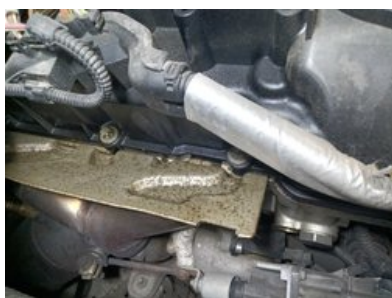
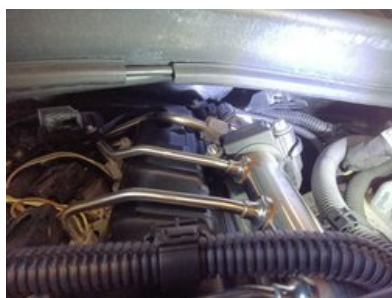
✓ **4. MOOTOR:** Kammelvälli Klapikate ja Tihend

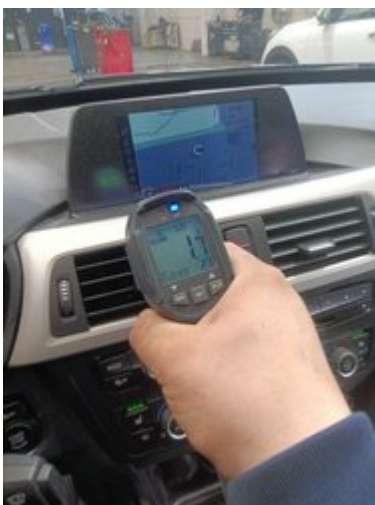
### ✓ 2. Kliimaseadme Mõõtmine
