# Diagnostikaaruanne

## 2021 PEUGEOT 2008 Active

Läbisõit lõpetamise kuupäeval: 143 124 km

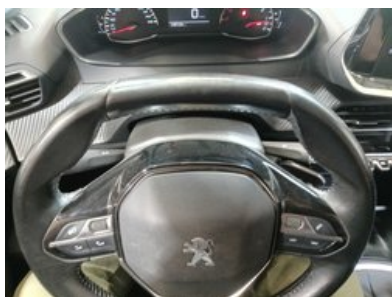
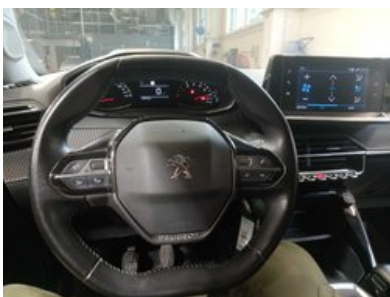
### ✓ 1. Esiosa: Rool - Seisukord

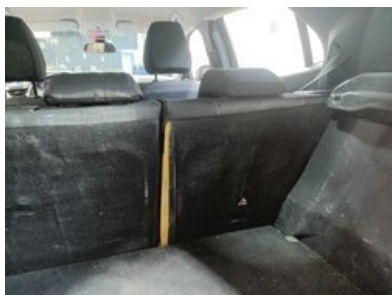
### ✓ 2. Istmed: Kõik Istmed - Seisukord

- ✓ 1. Vaheta Pörkekaitse Võred
- ✓ 2. Esitulede Reguleerimine
- ✓ 3. Paranda Iste

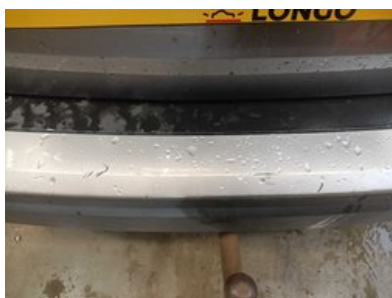
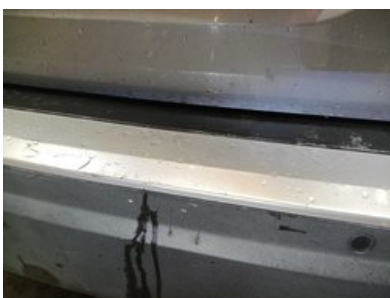
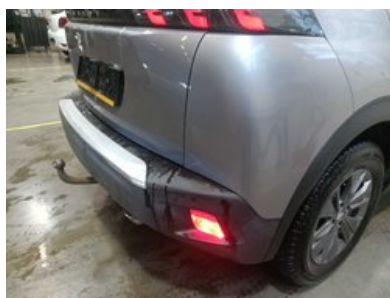
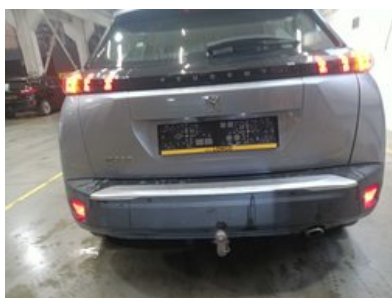
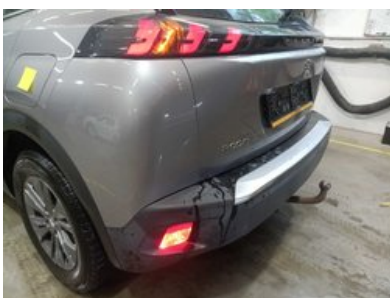
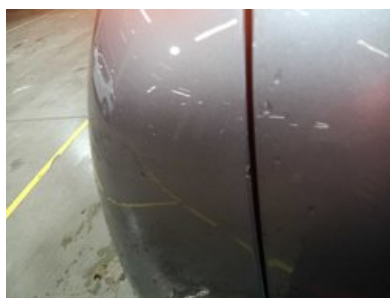
### ✓ 1. Tagaosa: Tagumine stange - Seisukord ja joondus

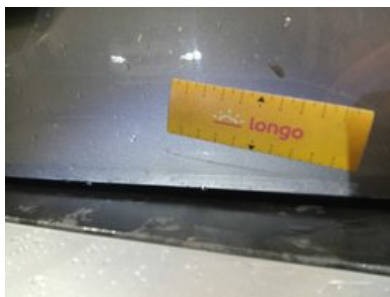
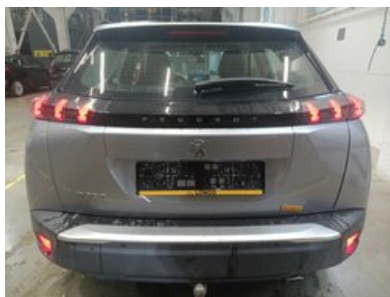
✓ **2. Tagaosa:** Pagasiluuk - Nähtavad kahjustused

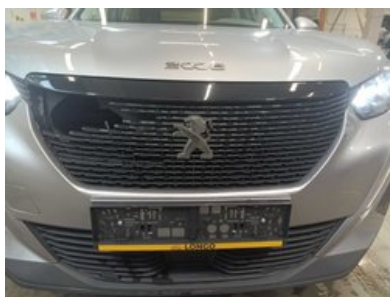
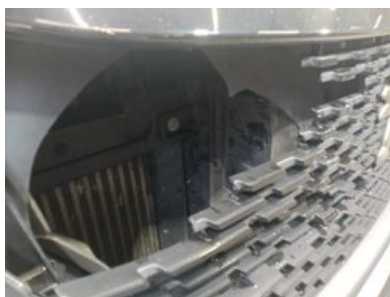
✓ **3. Esiosa:** Esivõre - Seisukord

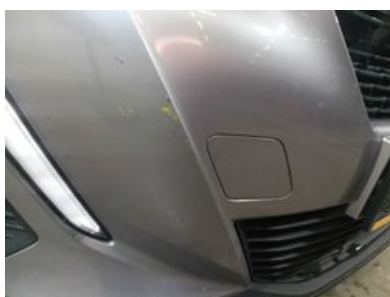
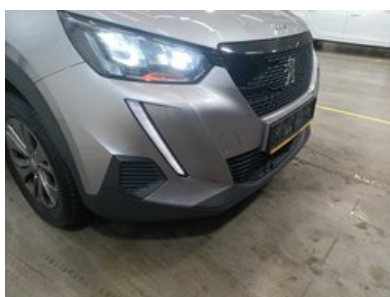
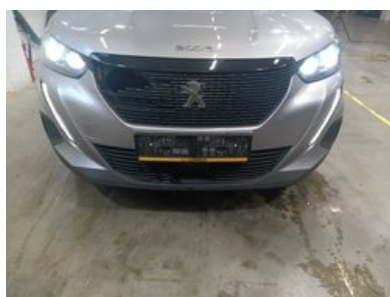
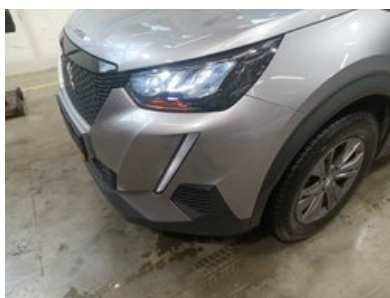
✓ **4. Esiosa:** Esistange - Seisukord ja Joondus

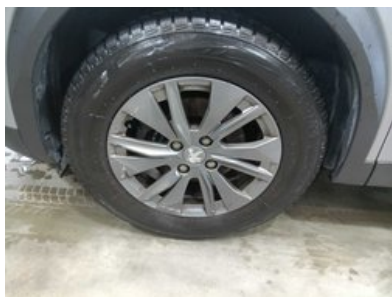
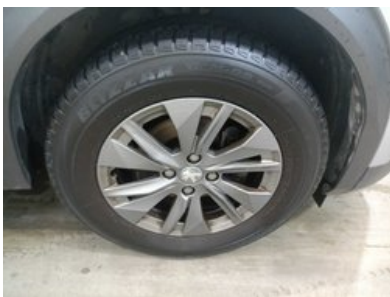
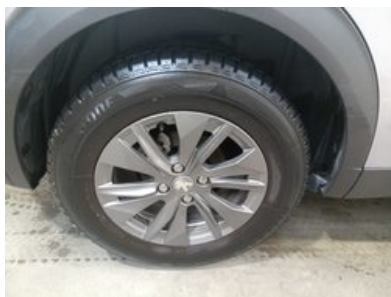
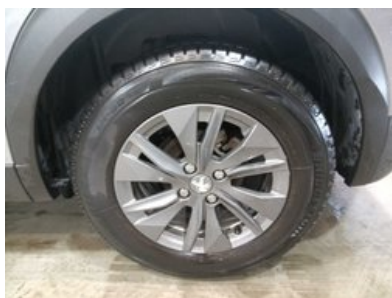
✓ **5. Külg:** Veljed - Seisukord

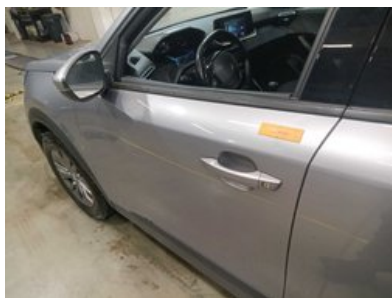
✓ **6. Külg:** Vasak ja Parem Külg - Nähtavad Kahjustused ja Kriimustused

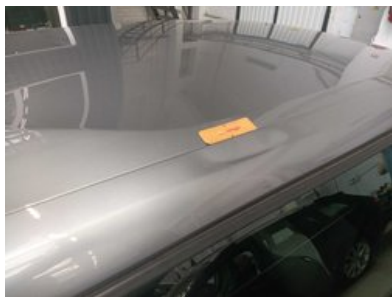
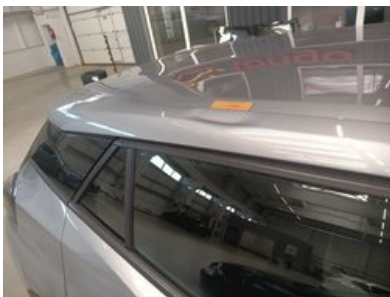
✓ **7. Külg:** Vasak ja Parem Külg - Nähtavad Kahjustused ja Kriimustused

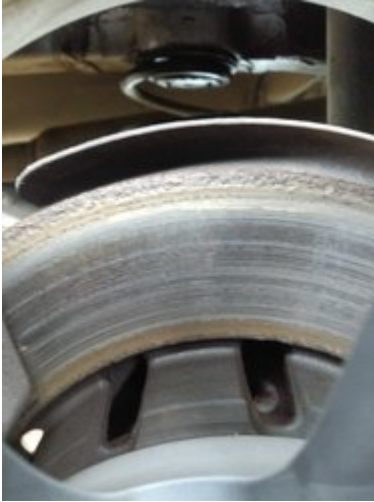
✓ **1. PIDURID:** Tagumine Piduri Ketas (Mõlemad)
