### Diagnostika üksikasjad

### Tuvastatud puuduste kokkuvõte

# Ettevalmistus- ja remondiaruanne

## 2016 OPEL ZAFIRA TOURER Innovation

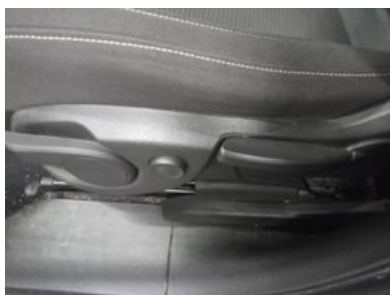
✓ 1. Istmed: Kõik Istmed - Seisukord

- ✓ 1. Vaheta Istme Külplastik

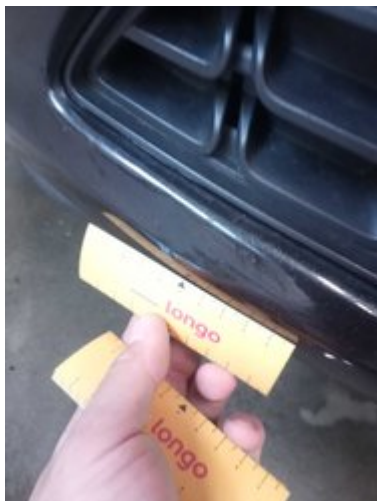
✓ **1. Esiosa:** Esistange - Seisukord ja Joondus

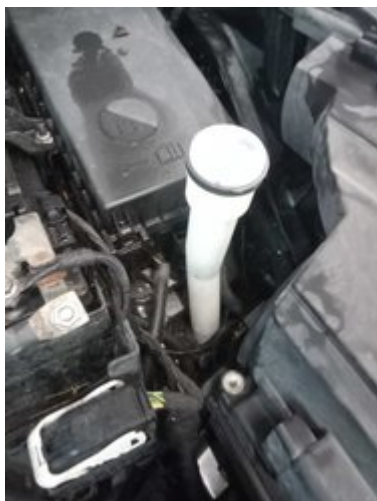
✓ **2. Esiosa:** Klaasipesuvedeliku Tase (Talvel Ka Talvine Vedelik)

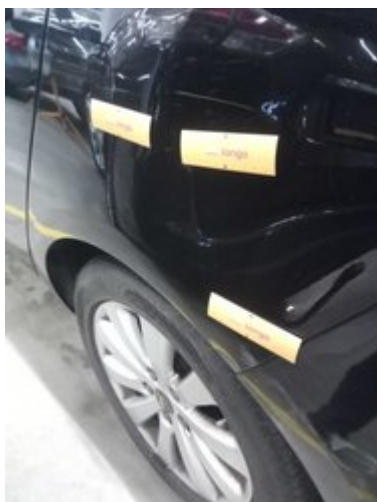
✓ **3. Külg:** Vasak ja Parem Külg - Nähtavad Kahjustused ja Kriimustused

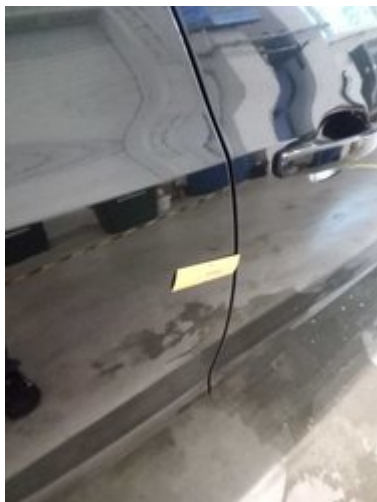
✓ **4. Külg:** Vasak ja Parem Külg - Nähtavad Kahjustused ja Kriimustused

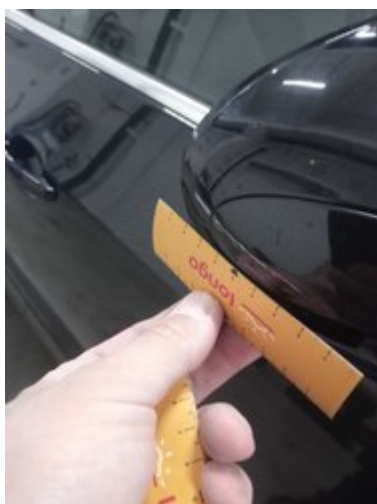
✓ **5. Külg:** Välispeeglid - Peeglite Terviklikkus ja Kinnitamine Auto Külge

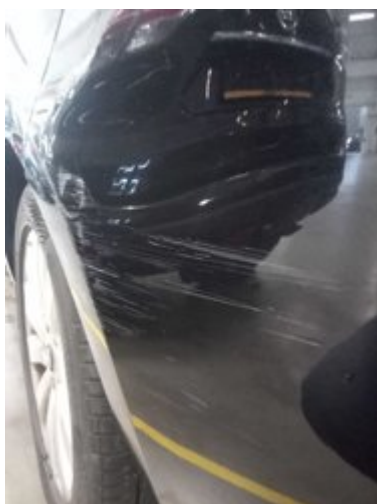
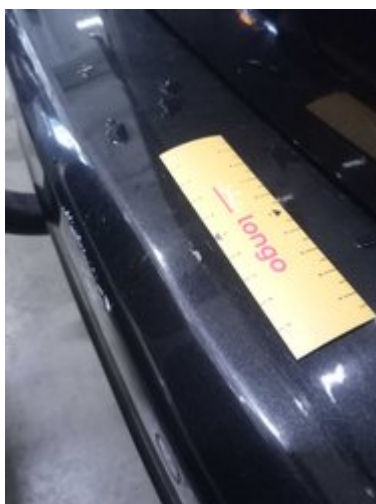
✓ **6. Tagaosa:** Tagumine stange - Seisukord ja joondus

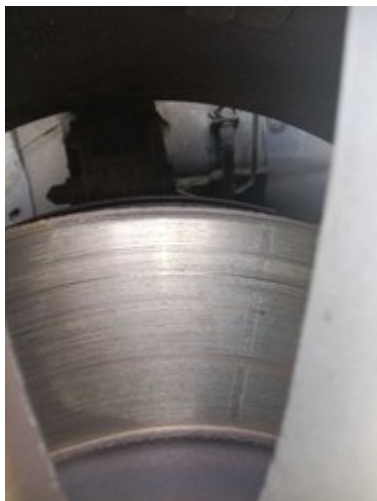
- ✓ **1. PIDURID:** Esimesed Pidurikettad Mõlemad

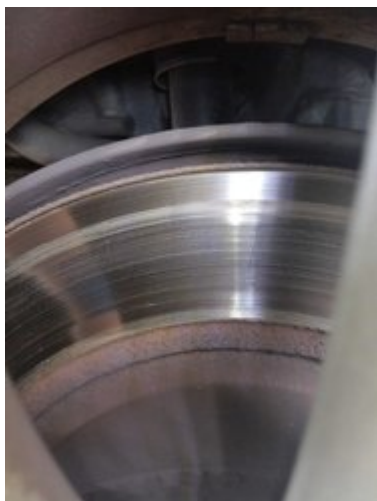
- ✓ **2. PIDURID:** Tagumine Piduri Ketas (Mõlemad)

- ✓ 1. Tagumine Piduriketas (Mõlemad)
- ✓ 2. Laadida Akut
- ✓ 3. Vesipump
- ✓ 4. Sisselaskeloa Ajamkett
- ✓ 5. Pritsme Mahuti
- ✓ 6. Jahutussüsteemi Täitmine
- ✓ 7. Mootoriõli ja Filtri Vahetus

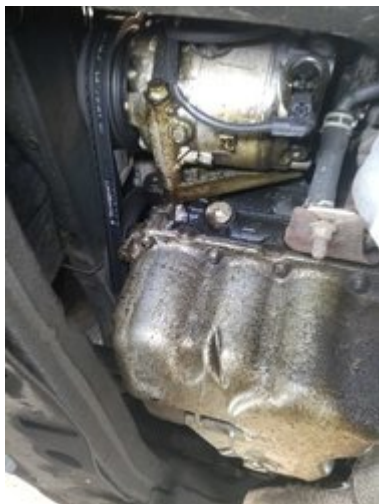
✓ **6. MOOTOR:** Sidurivõlli Ajamkett

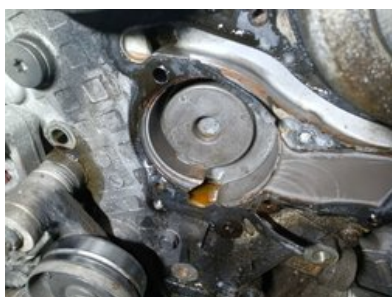
✓ **7. JAHUTUSSÜSTEEM:** Veepump
