# Diagnostikaaruanne

## 2014 BMW 320 Edition High Executive

Värv: Hall	CO <sub>2</sub> NEDC heitkogus: 112 g/km
Kütuse tüüp: Diisel	
Keretüüp: Universaal	Täismass (GVW): 2060 kg
Uste arv: 5	Mootori suurus: 2.00 l
Istekohtade arv: 5	Silindrid: 4
Läbisõit: 285 096 km	Võimsus: 120 kw
VIN-kood: WBA3L11020KP42782	Kütusekulu: 4.30 l/100km
Käigukast: Automaatne	Rehvimõõt: 205/60 - 16"
Veoskeem: Tagavedu	Longo laoseisu ID: N540534

### Diagnostika üksikasjad

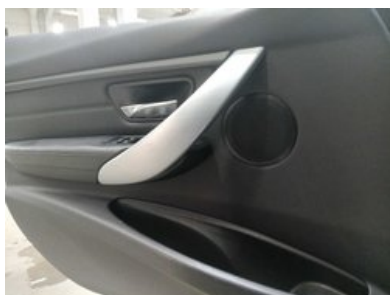
- ✔ **1. Toiming:** Navigatsiooni- ja raadiosüsteem - Toimimine

- ✓ 1. Vaheta Kõlar

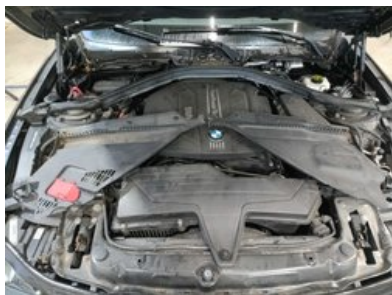
### ✓ 1. Esiosa: Kapott - Nähtavad Kahjustused

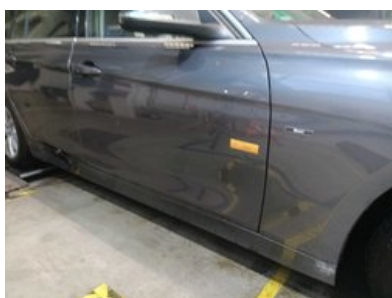
### ✓ 2. Külg: Vasak ja Parem Külg - Nähtavad Kahjustused ja Kriimustused

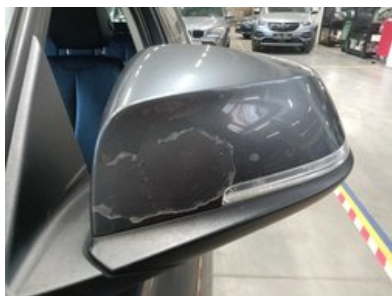
### ✓ 3. Külg: Välispeegliid - Peeglite Terviklikkus ja Kinnitamine Auto Külge

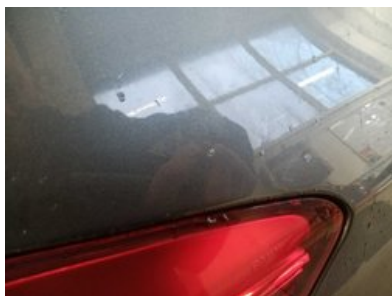
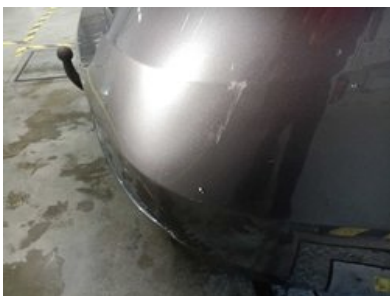
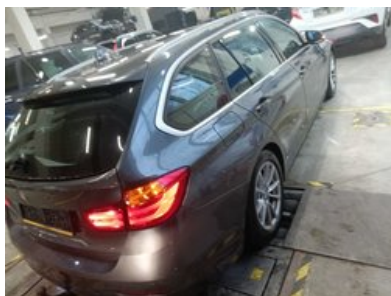
### ✓ 4. Muu: Täiendavad Poleerimistööd

- ✓ 1. Kere pesemine
- ✓ 2. Kere poleerimine pärast puhastamist

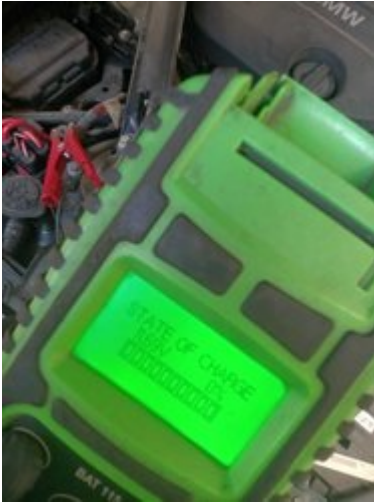
✓ **2. MUU:** Laadida Akut

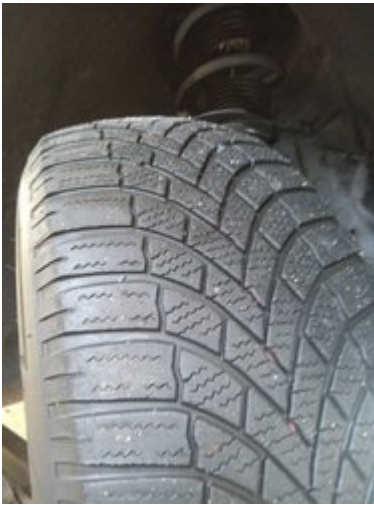
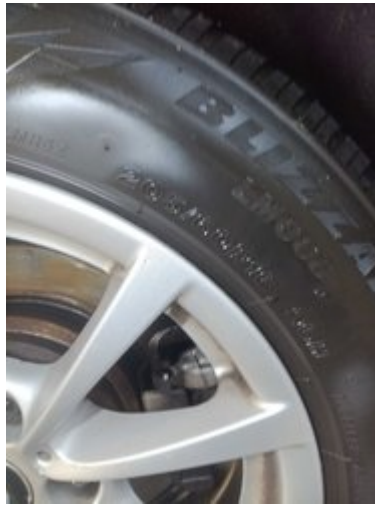
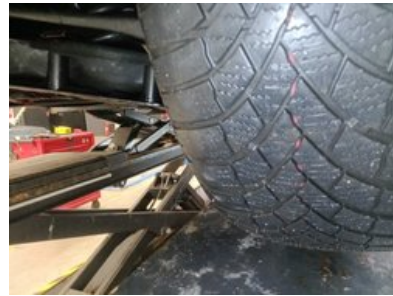
✓ **3. MUU:** Vaheta 4 Rehvi

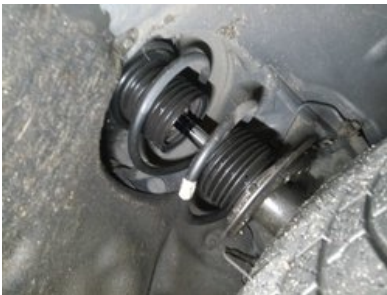
✓ **4. VEDRUSTUS:** Amortisaatori posti komplekt (mõlemad)

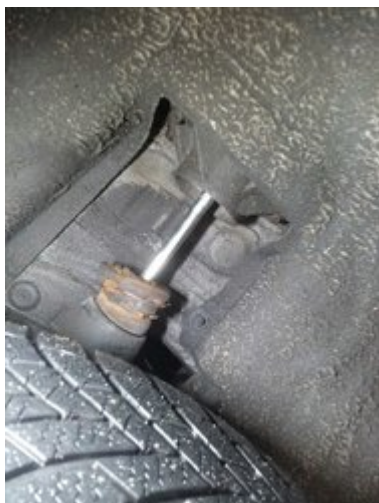
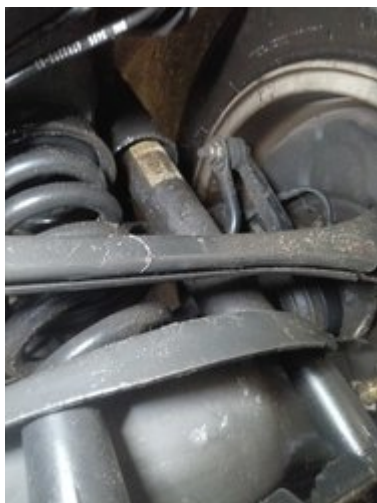
✓ **5. VEDRUSTUS:** Amortisaatorid (Paar)

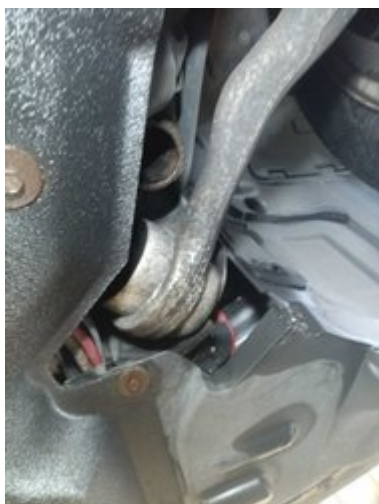
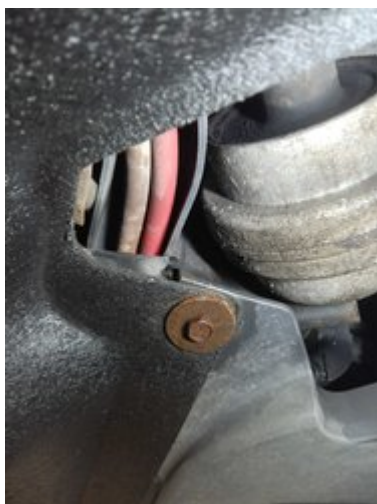
✓ **6. VEDRUSTUS:** Vedrustuse Alumine Õlg Mõlemad
