# Diagnostikaaruanne

## 2022 HYUNDAI BAYON MHEV Intro

### Diagnostika üksikasjad

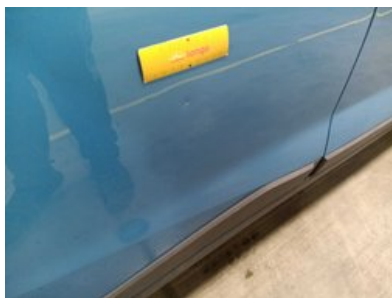
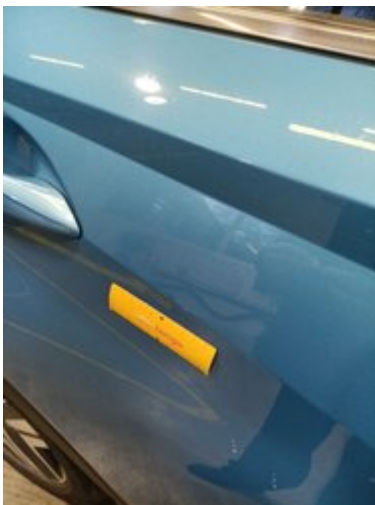
- ✓ **1. Külg:** Vasak ja Parem Külg - Nähtavad Kahjustused ja Kriimustused

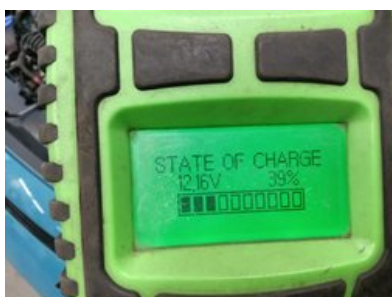
- ✓ **2. MUU:** Laadida Akut

- ✓ 1. Laadida Akut
