# Diagnostikaaruanne

## 2018 OPEL ASTRA Edition

### Diagnostika üksikasjad

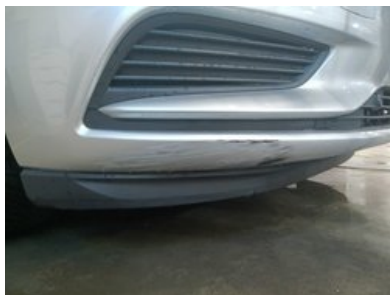
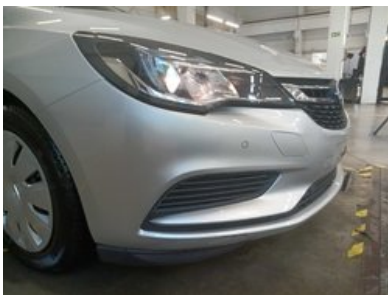
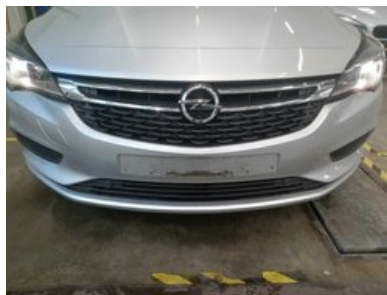
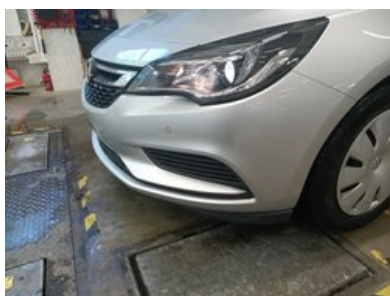
### ✓ 1. Esiosa: Esistange - Seisukord ja Joondus

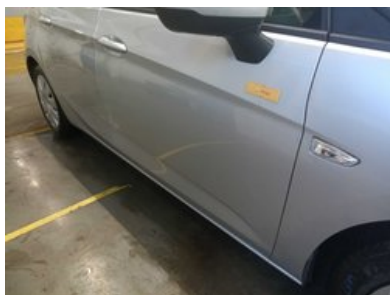
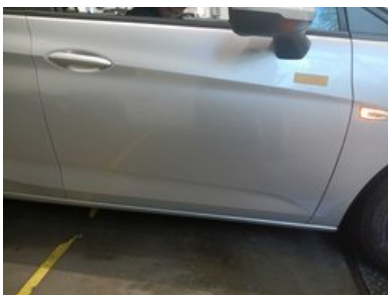
### ✓ 2. Külg: Vasak ja Parem Külg - Nähtavad Kahjustused ja Kriimustused

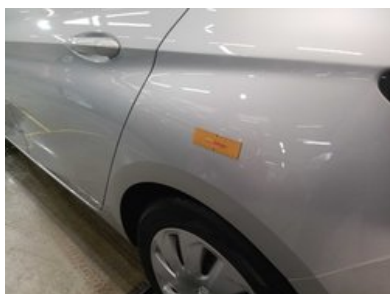
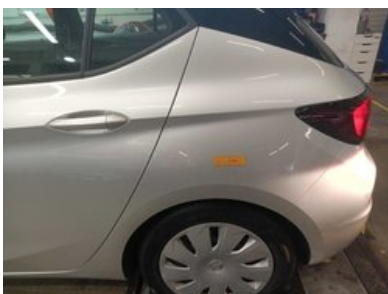
### ✓ 3. Külg: Vasak ja Parem Külg - Nähtavad Kahjustused ja Kriimustused

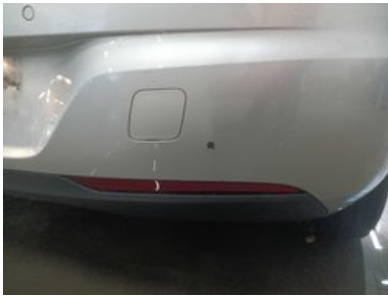
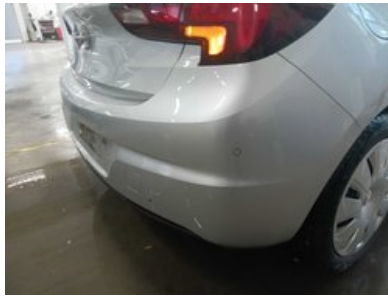
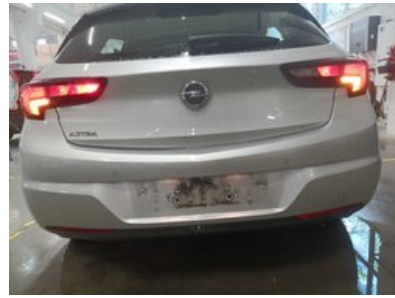
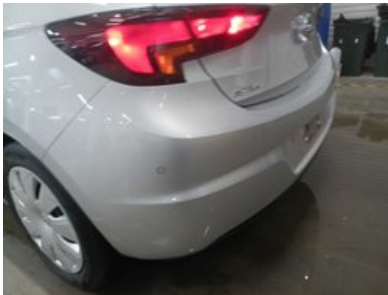
✓ **4. Tagaosa:** Tagumine stange - Seisukord ja joondus

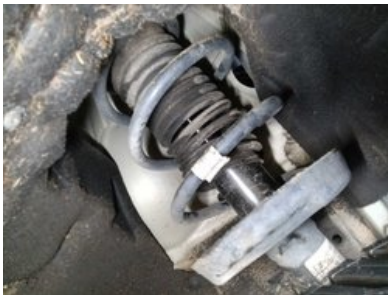
✓ **1. VEDRUSTUS:** Amortisaatori posti ülemine kinnitus (mõlemad)
