# Diagnostikaaruanne

## 2016 DACIA LOGAN Ambiance

### Diagnostika üksikasjad

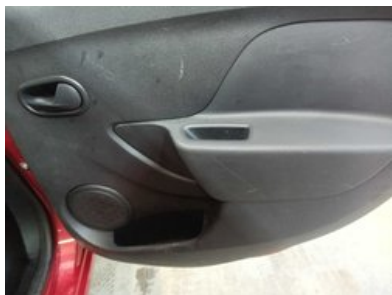
### ✓ 1. Uksed: Katted ja liistud - Seisukord

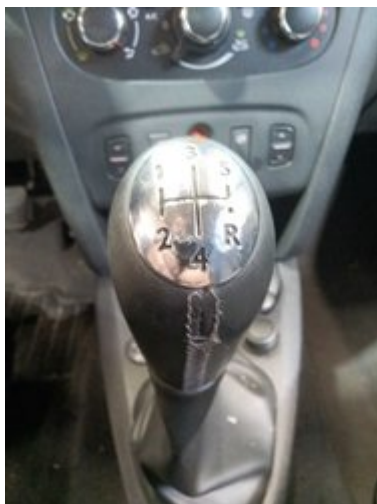
### ✓ 2. Salong: Käigukang Katik ja Käigukang Nupp - Seisukord

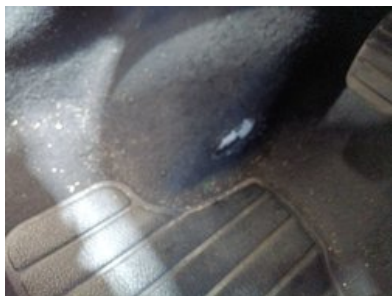
### ✓ 3. Salong: Vaibad - Seisukord

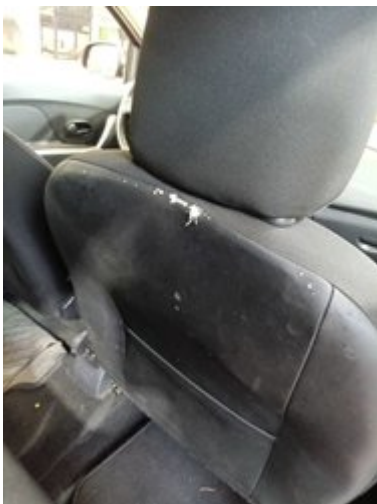
✓ **4. Istmed:** Kõik Istmed - Seisukord

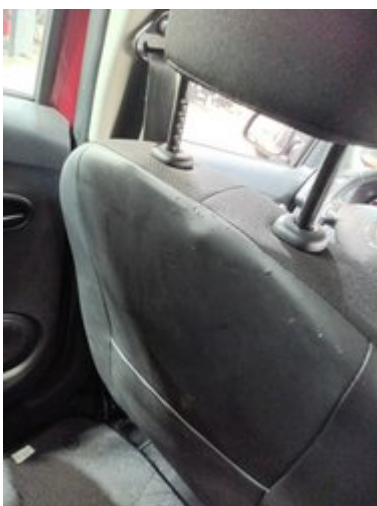
✓ **5. Istmed:** Kõik Istmed - Seisukord

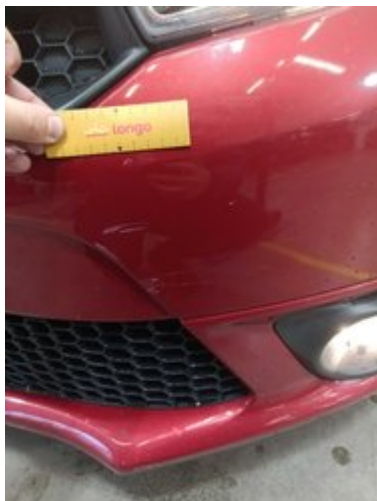
### ✓ 1. Esiosa: Esistange - Seisukord ja Joondus

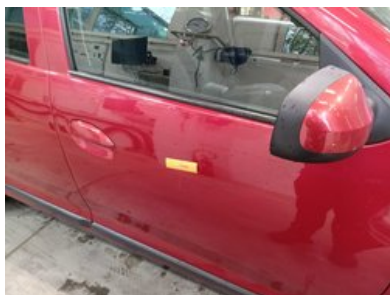
### ✓ 2. Külg: Vasak ja Parem Külg - Nähtavad Kahjustused ja Kriimustused

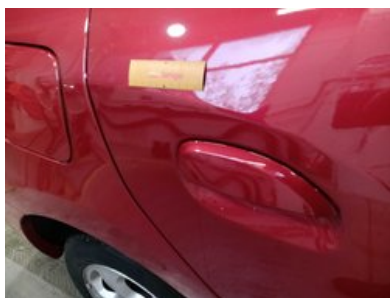
### ✓ 3. Külg: Vasak ja Parem Külg - Nähtavad Kahjustused ja Kriimustused

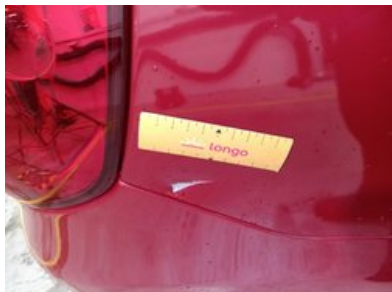
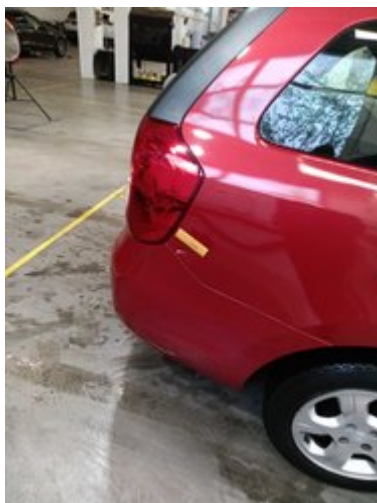
✓ **4. Külg:** Vasak ja Parem Külg - Nähtavad Kahjustused ja Kriimustused

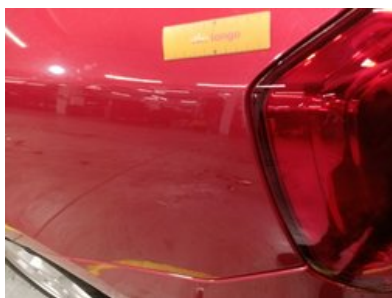
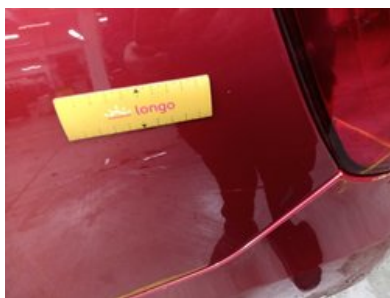
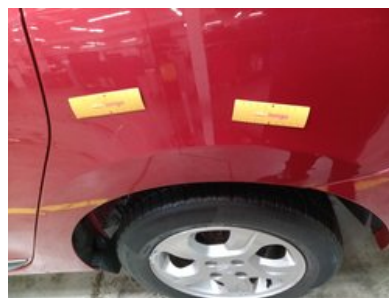
✓ **5. Külg:** Vasak ja Parem Külg - Nähtavad Kahjustused ja Kriimustused

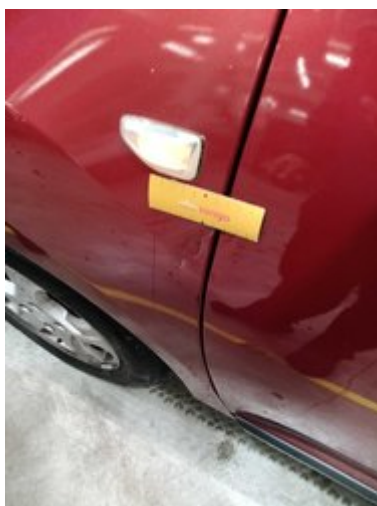
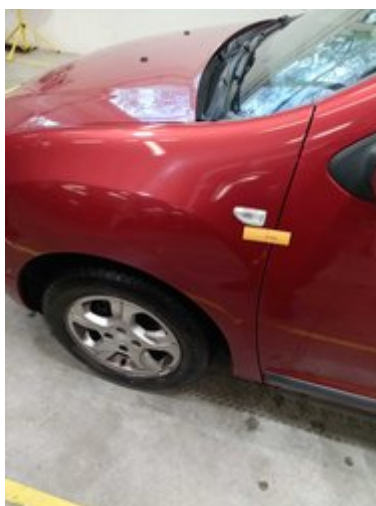
✓ **6. Külg:** Vasak ja Parem Külg - Nähtavad Kahjustused ja Kriimustused

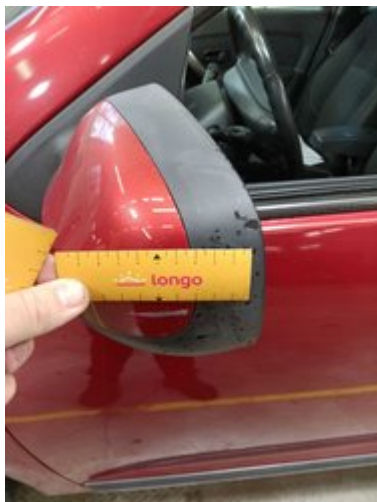
✓ **7. Külg:** Välispeeglid - Peeglite Terviklikkus ja Kinnitamine Auto Külge

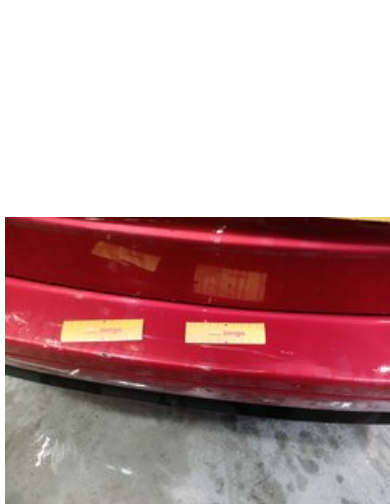
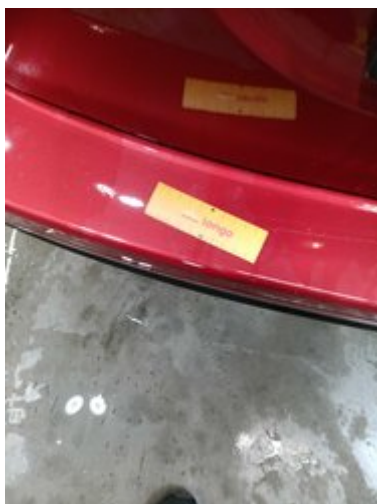
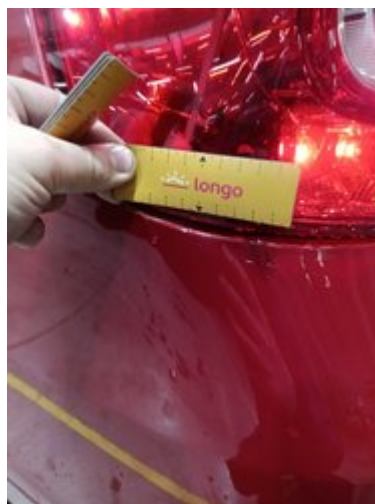
✓ **8. Tagaosa:** Tagumine stange - Seisukord ja joondus

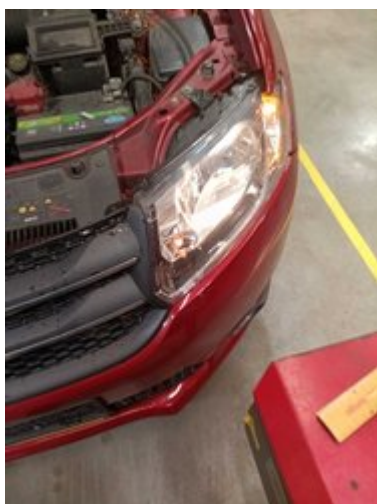
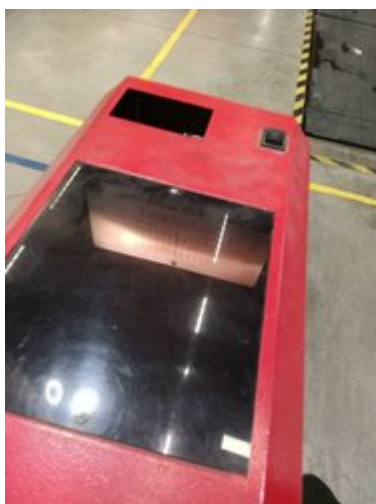
✓ **9. Tuled:** Esituled (Päevatuled, Kaugtuled, Udu, Suunatud) - Põhiline Toimimine, Kahjustused ja Värv

- ✓ 1. Vaheta Esituled
- ✓ 2. Esitulede Reguleerimine

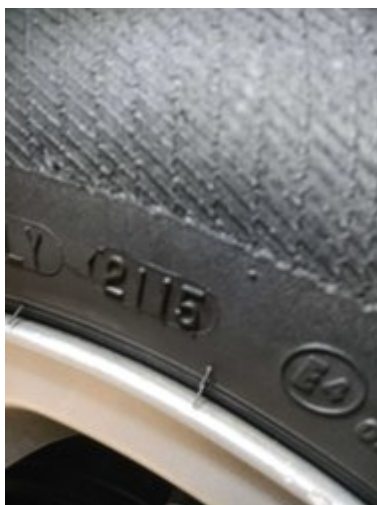
✓ **2. MUU:** Vahetada Rehve

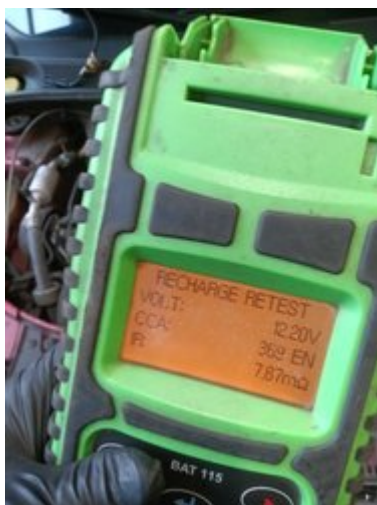
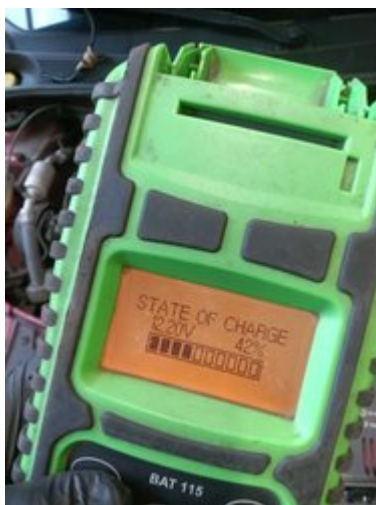
✓ **3. MUU:** Laadida Akut

- ✓ 1. Geomeetria - Terve Sõiduk
- ✓ 2. Esimesed Pidurikettad (Mõlemad)
- ✓ 3. Laadida Akut
- ✓ 4. Stabilisaatori Link - Välimine (Mõlemad)
- ✓ 5. Roolivarda Otsaklits (Mõlemad) – Ilma Rataste Reguleerimiseta
- ✓ 6. Mootoriõli ja Filtri Vahetus

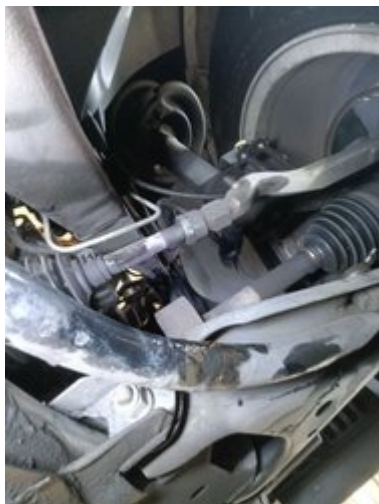
✓ **5. ROOL:** Roolivarda Otsakliips (Mõlemad) - Ilma Joonduseta

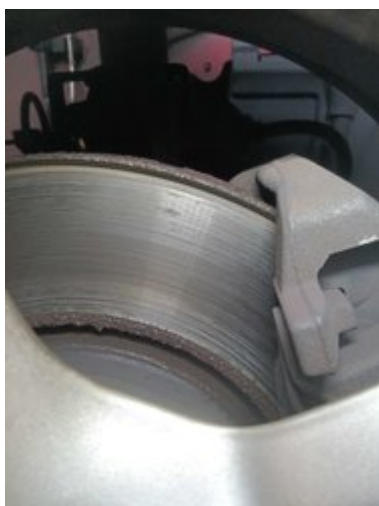
✓ **6. PIDURID:** Esimesed Pidurikettad Mõlemad

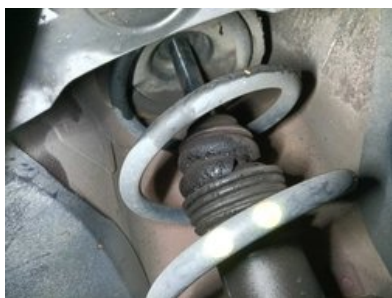
✓ **7. VEDRUSTUS:** Amortisaatori posti komplekt (mõlemad)

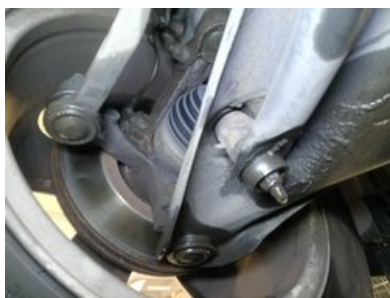
## ✓ 8. VEDRUSTUS: Stabilisaatori Välimine Varras, Mõlemad Pooled

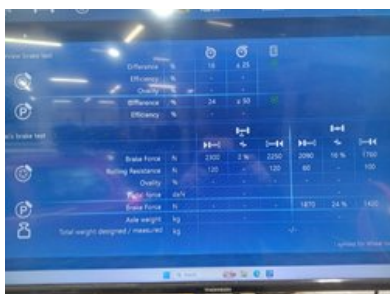
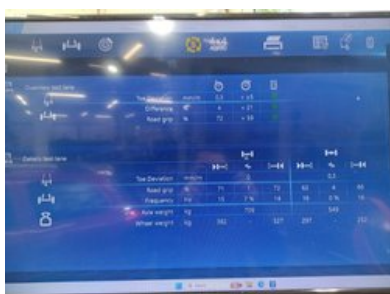
### ✓ 1. Piduristendi Tulemused

| | Left | Right |
| Brake Force | 2300 | 2200 |
| Brake Pressure | 120 | 120 |
| Brake Force | 1870 | 1400 |
