# Diagnostikaaruanne

## 2016 FORD MONDEO Titanium

### Diagnostika üksikasjad

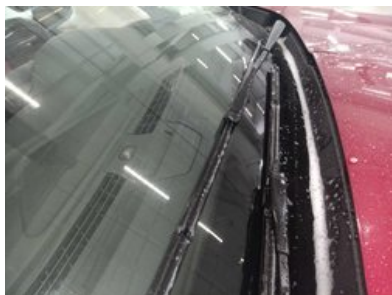
### ✓ 1. Esiosa: Klaasipuhasti Kumm ja Käepide (Ees ja Taga) - Seisukord

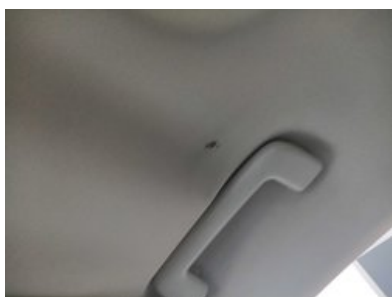
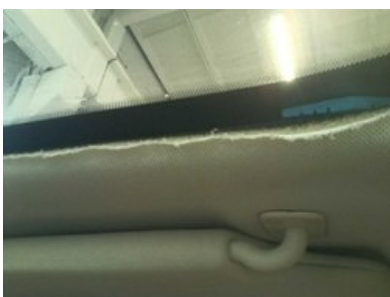
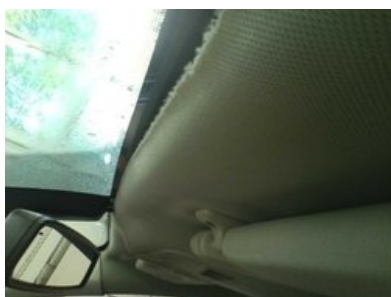
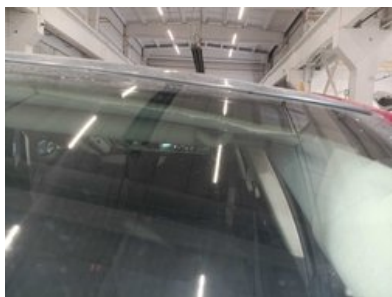
### ✓ 2. Esiosa: Laepolster - Seisukord

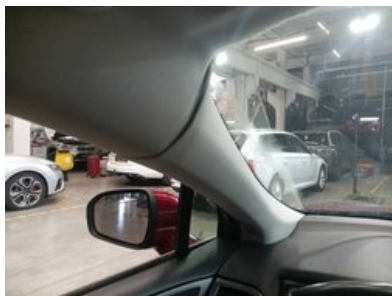
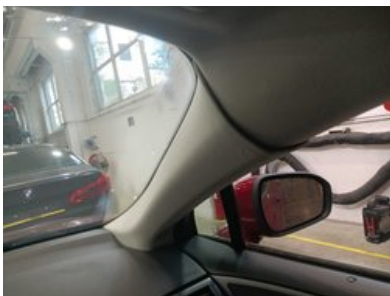
### ✓ 3. Salong: Katted ja liistud - Seisukord

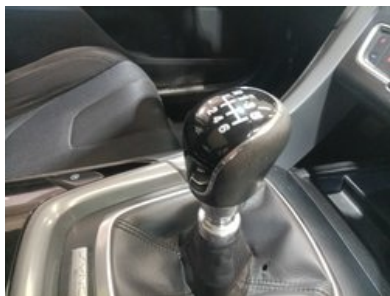
✓ **4. Salong:** Käigukang Katik ja Käigukang Nupp - Seisukord

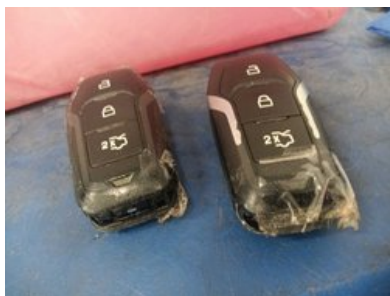
✓ **5. Salong:** Tarvikud - Toimimine ja Seisukord

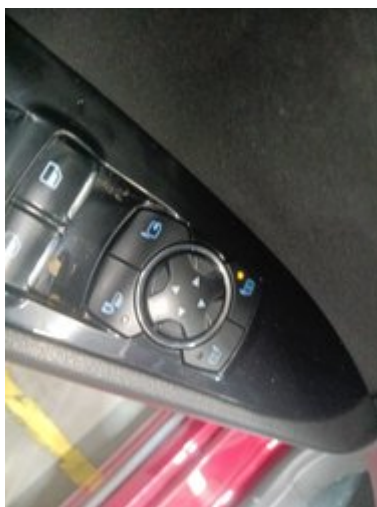
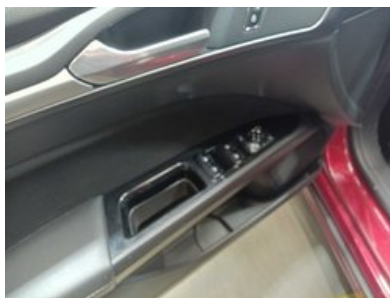
✓ **6. Uksed:** Välised Küljepeeglid - Elektrooniline Juhtimine, Kokkuklappimine ja Reguleerimine

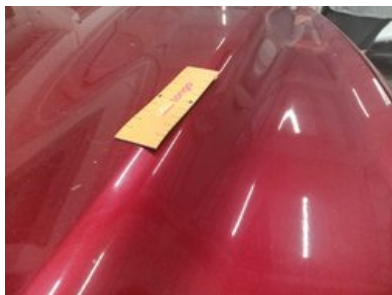
### ✓ 1. Esiosa: Kapott - Nähtavad Kahjustused

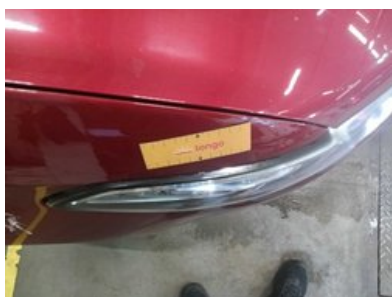
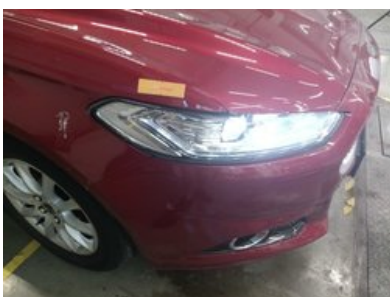
### ✓ 2. Esiosa: Esistange - Seisukord ja Joondus

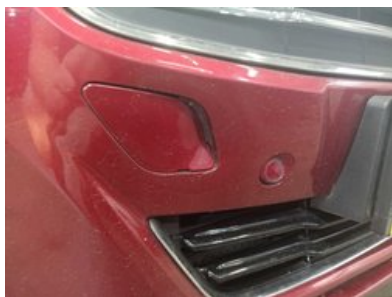
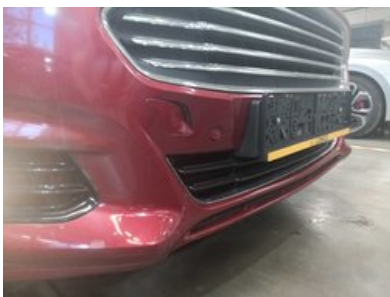
### ✓ 3. Esiosa: Esistange - Seisukord ja Joondus

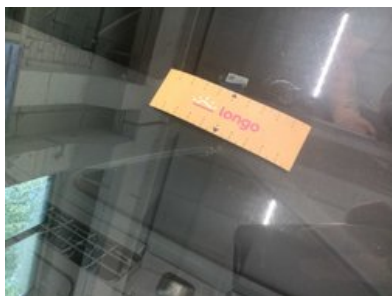
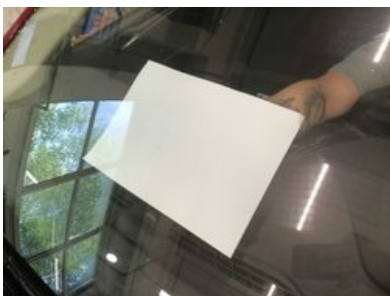
### ✓ 4. Esiosa: Esiklaasi terviklikkus - puuduvad tehnölevaatust välistavad kahjustused

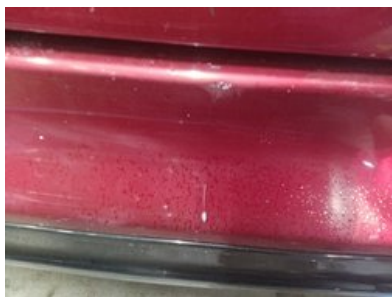
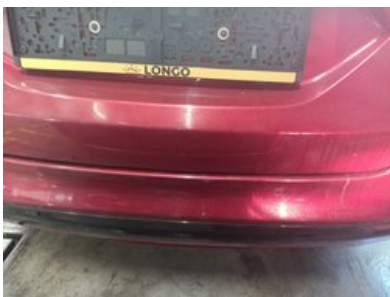
✓ **5. Tagaosa:** Tagumine stange - Seisukord ja joondus

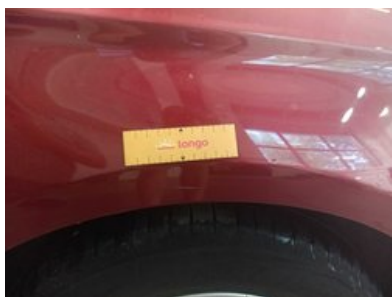
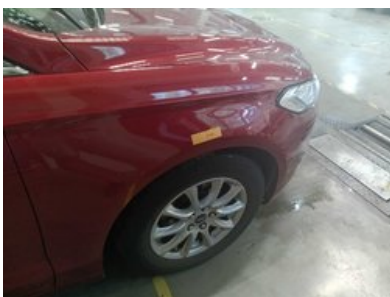
✓ **6. Külg:** Vasak ja Parem Külg - Nähtavad Kahjustused ja Kriimustused

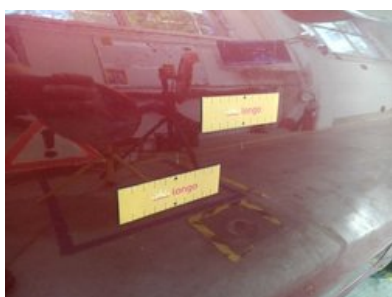
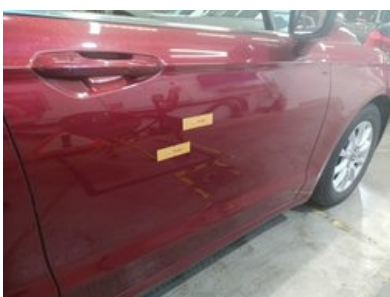
✓ **7. Külg:** Vasak ja Parem Külg - Nähtavad Kahjustused ja Kriimustused

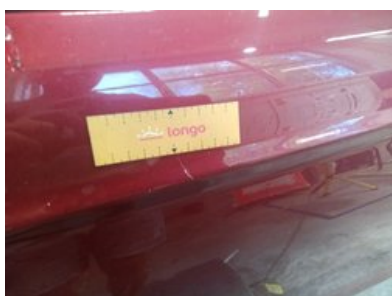
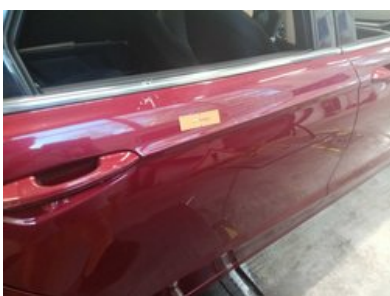
✓ **8. Külg:** Vasak ja Parem Külg - Nähtavad Kahjustused ja Kriimustused

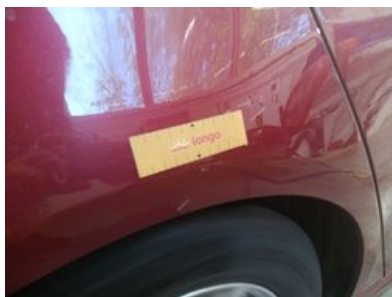
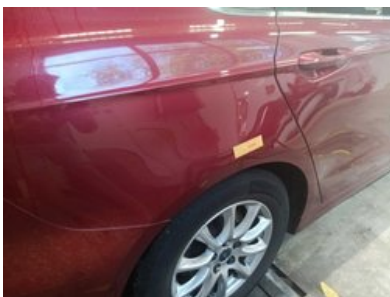
✓ **9. Külg:** Vasak ja Parem Külg - Nähtavad Kahjustused ja Kriimustused

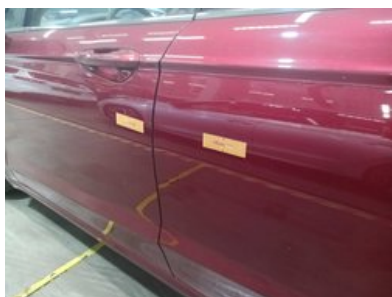
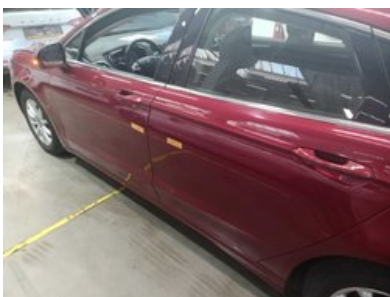
✓ **10. Külg:** Vasak ja Parem Külg - Nähtavad Kahjustused ja Kriimustused

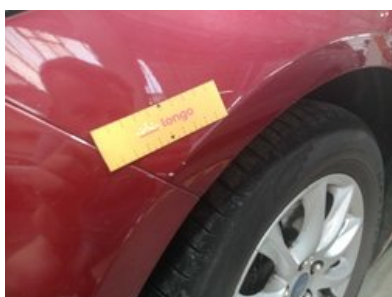
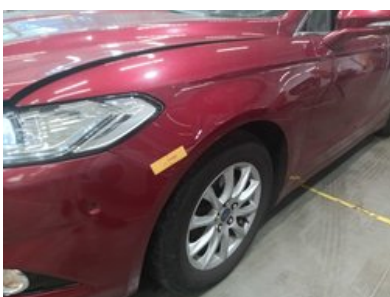
✓ **11. Külg:** Vasak ja Parem Külg - Nähtavad Kahjustused ja Kriimustused

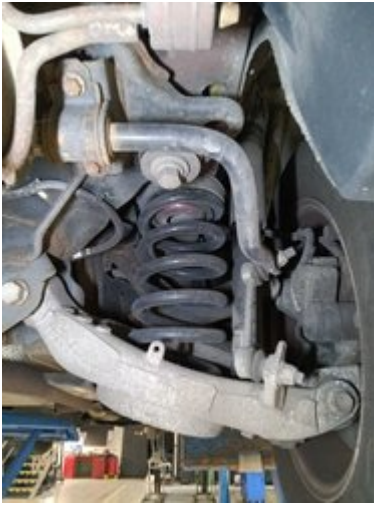
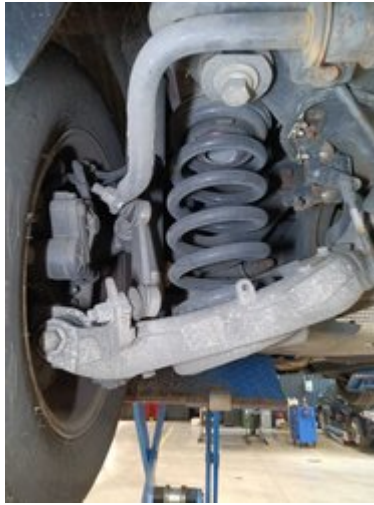
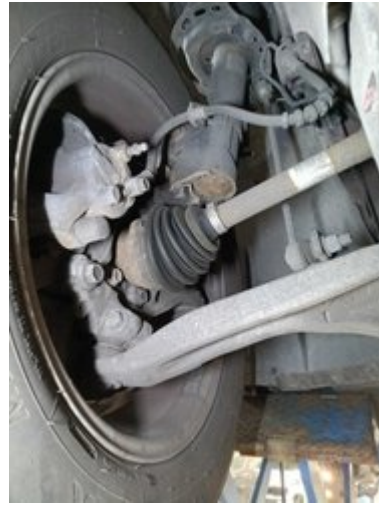
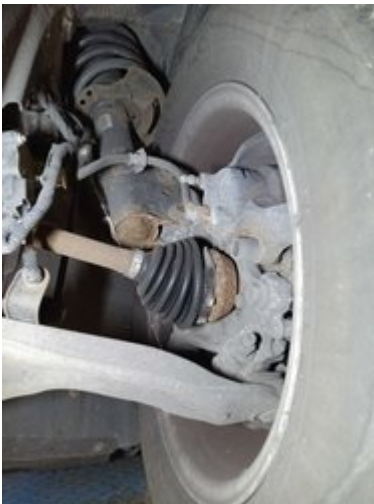
### ✓ 1. VEDRUSTUS: Veermiku seisukord

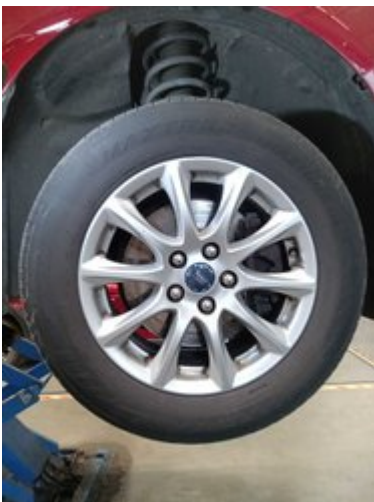
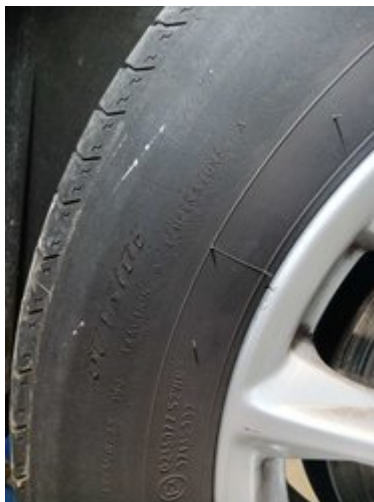
### ✓ 3. MUU: Vahetada Rehve

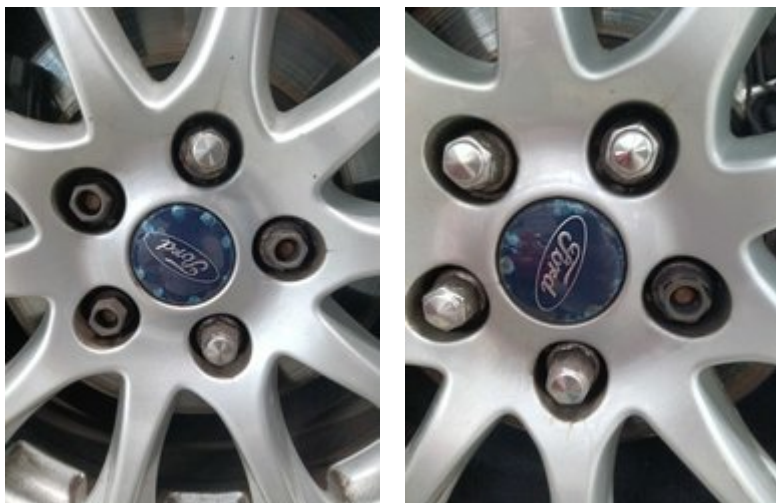
✓ **4. MUU:** Eemalda lukustatud rattapoldid
