# Diagnostikaaruanne

## 2021 NISSAN JUKE Acenta

### Diagnostika üksikasjad

### Tuvastatud puuduste kokkuvõte

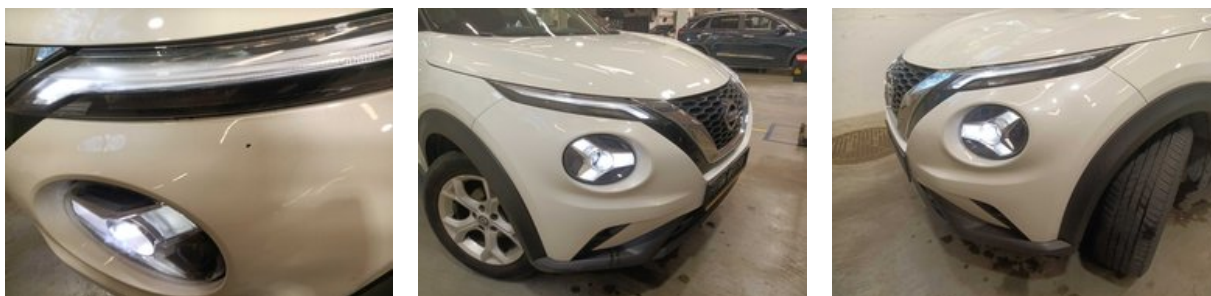
✔ **1. Esiosa:** Esistange - Seisukord ja Joendus

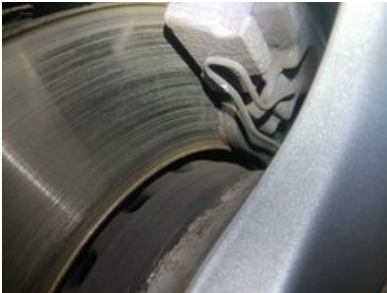
- ✓ **1. MUU:** Mootoriõli ja Filtri Vahetus
- ✓ **2. MUU:** Laadida Akut
- ✓ **3. PIDURID:** Esimesed Piduriklotsid (Kõik)

- ✓ 1. Esimesed Piduriklotsid (Kõik)
- ✓ 2. Laadida Akut
- ✓ 3. Mootoriõli ja Filtri Vahetus
