# Diagnostikaaruanne

## 2014 BMW 320 High Executive

Läbisõit lõpetamise kuupäeval: 246 894 km

Longo poolt läbi viidud põhjaliku diagnostika käigus, 17 puudust olid tuvastatud sõidukis.

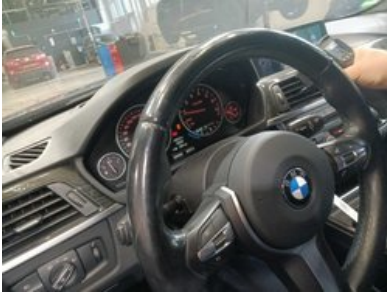
✓ **1. Esiosa:** Rool - Seisukord

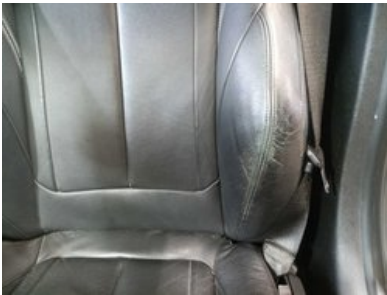
✓ **2. Istmed:** Kõik Istmed - Seisukord

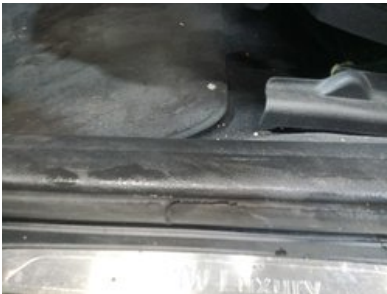
✓ **3. Uksed:** Uste Kummitihendid

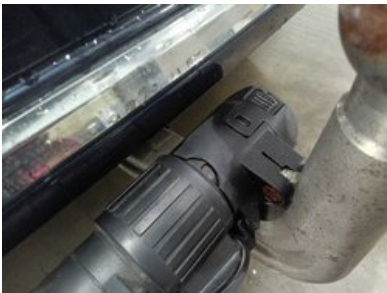
✓ **1. Tagaosa:** Kärkonks (Kinnitus, eemaldamismehhanism, välise valgustuse pistik, pistiku paksus)

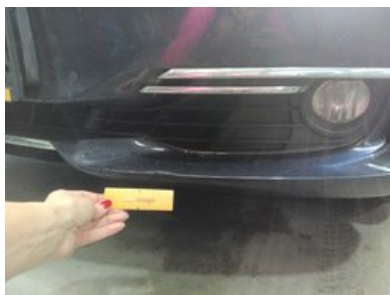
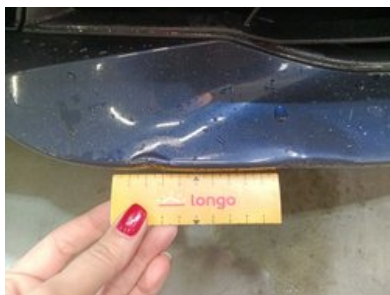
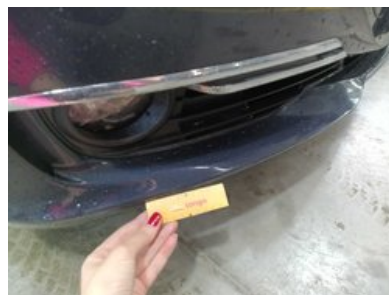
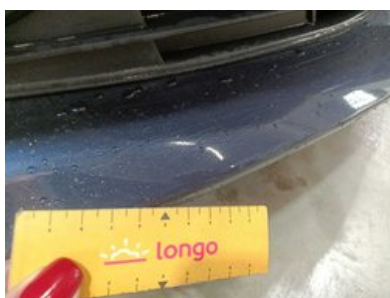
✓ **2. Esiosa:** Esistange - Seisukord ja Joondus

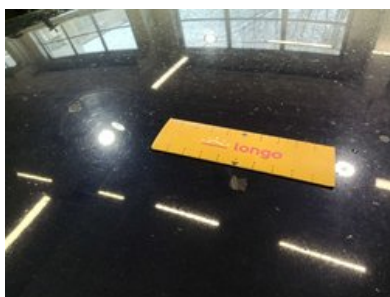
✓ **3. Muu:** Katus - Nähtavad kahjustused (nt rahekahjustused)

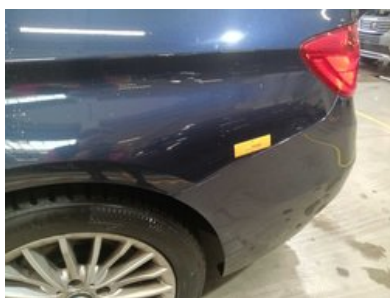
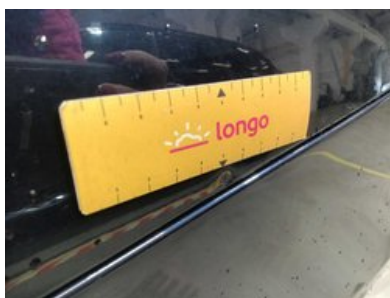
✓ **4. Külg:** Vasak ja Parem Külg - Nähtavad Kahjustused ja Kriimustused

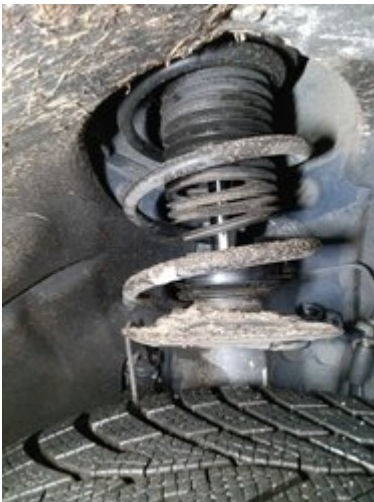
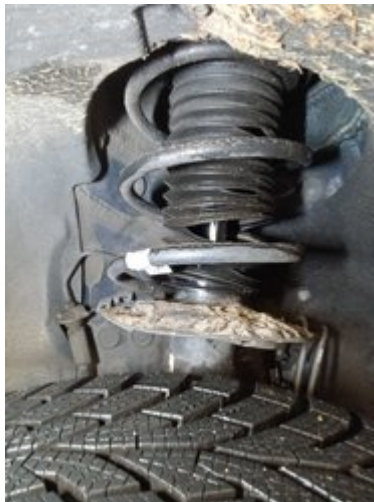
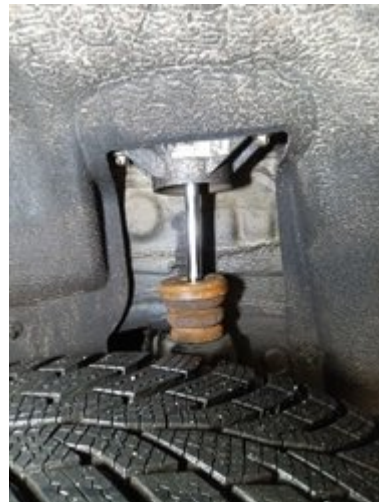
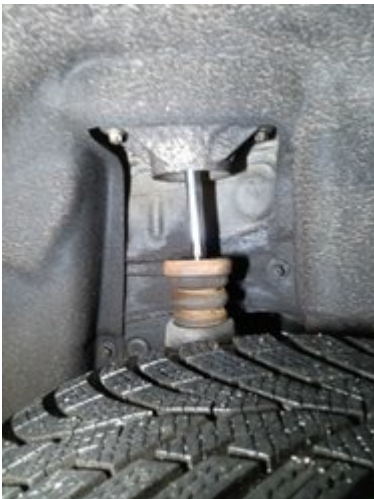
✓ 4. MUU: Amortisaatorite kaitse

- ✓ 1. Amortisaatori Vaikeblokk
- ✓ 2. Alumine Vedrustus
- ✓ 3. Mootori Kaane Tihend
- ✓ 4. Vaakuumpumba Tihend
- ✓ 5. Mootoriõli ja Filter

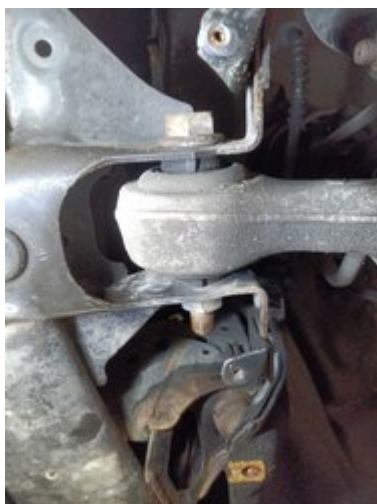
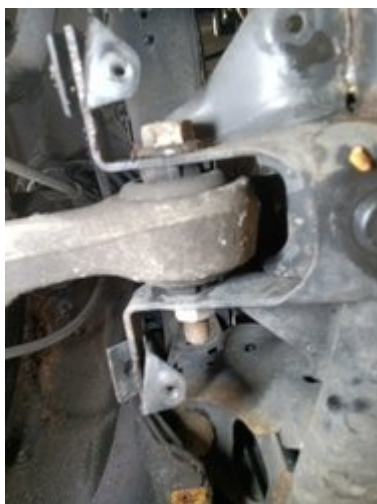
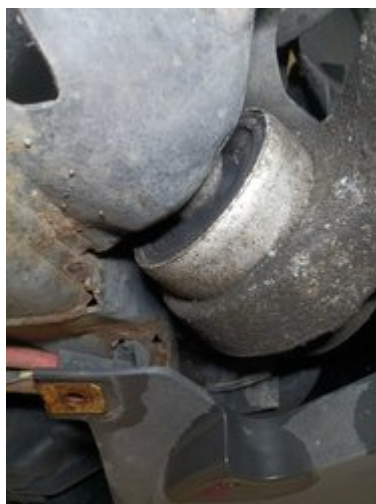
✓ **6. MUU:** Vedrustuse Alumine Võll

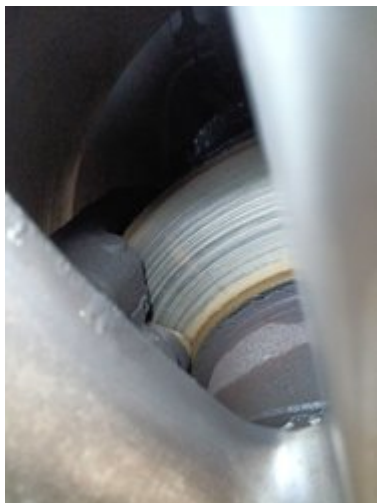
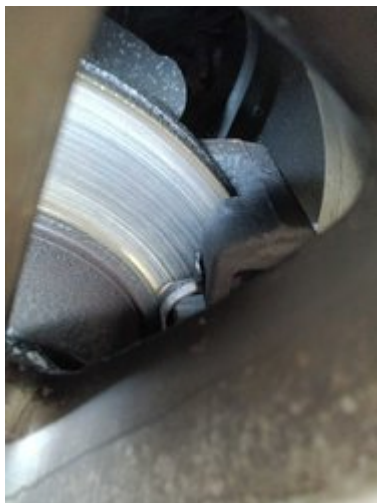
✓ **7. MUU:** Esimesed Pidurikettad Koos Klotsidega

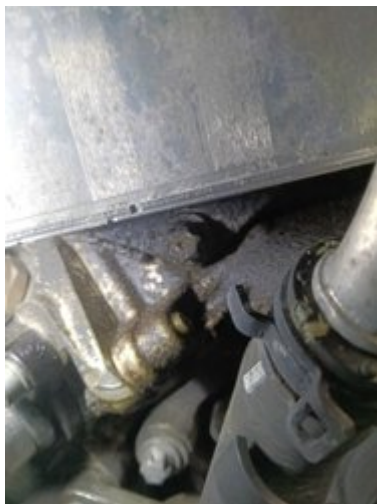
✓ **8. MUU:** Õlijahuti Tihend

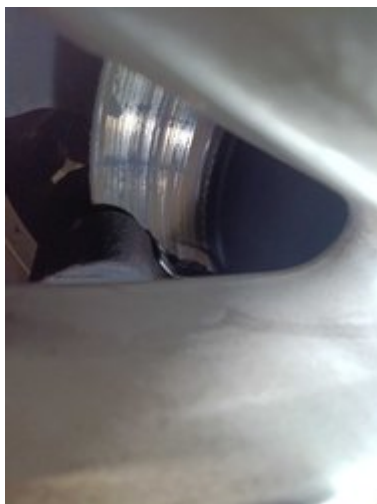
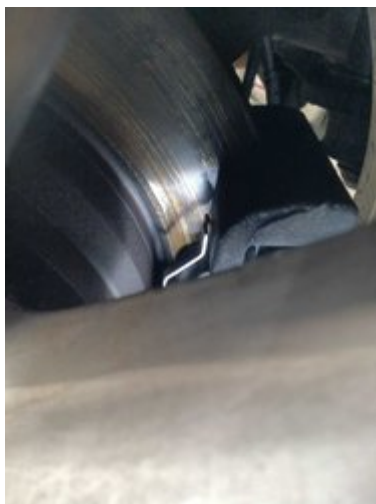
✓ **10. MUU:** Tagumised Pidurikettad koos Klotsidega

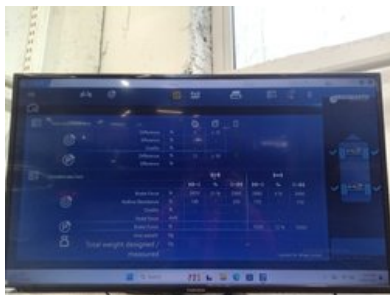
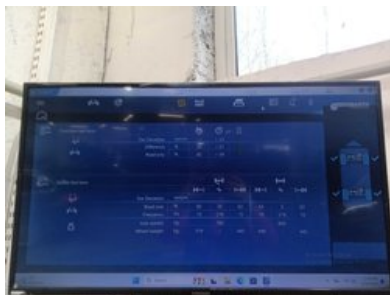
### ✓ 1. Piduristendi Tulemused

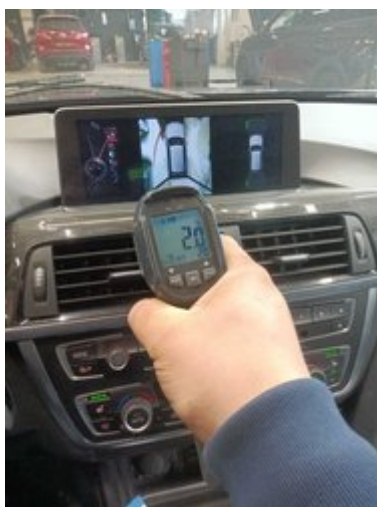
### ✓ 3. Kliimaseadme Mõõtmine
