Diagnostikaaruanne

2018 SKODA RAPID

Värv: Valge	CO ₂ NEDC heitkogus: 105 g/km
Kütuse tüüp: Diisel	
Keretüüp: Luukpära	Täismass (GVW): 1704 kg
Uste arv: 5	Mootori suurus: 1.40 l
Istekohtade arv: 5	Silindrid: 3
Läbisõit: 146 022 km	Võimsus: 66 kw
VIN-kood: TMBAF6NH1J4569289	Kütusekulu: 4.00 l/100km
Käigukast: Manuaalne	Rehvimõõt: 185/60 - 15"
Veoskeem: Esivedu	Longo laoseisu ID: P632546

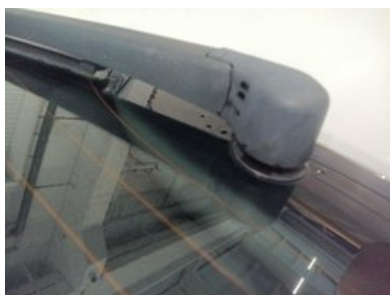
- ✔ **1. Esiosa:** Klaasipesusüsteem - Toimimine (Ees ja taga)

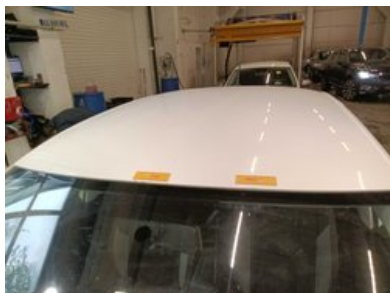
- ✓ **1. Muu:** Katus - Nähtavad kahjustused (nt rahekahjustused)

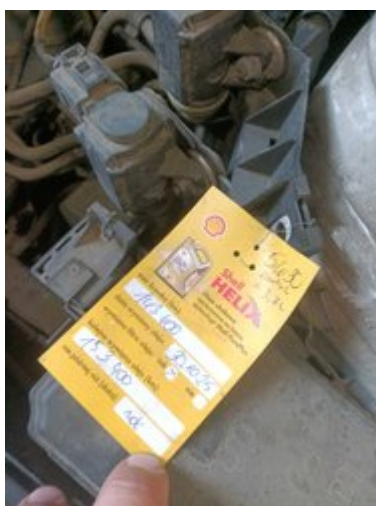
- ✓ **1. MUU:** Mootoriõli ja Filtri Vaetus

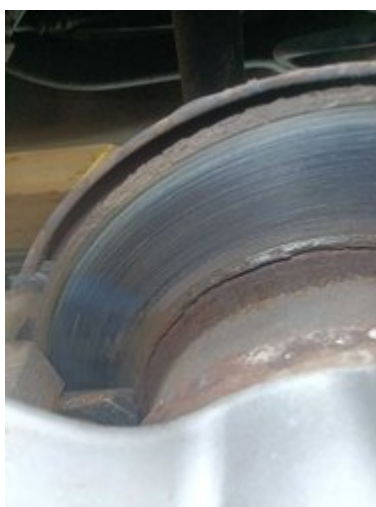
- ✓ **2. PIDURID:** Tagumine Piduri Ketas (Mõlemad)
