# Diagnostikaaruanne

## 2022 SKODA ENYAQ 60

Longo poolt läbi viidud põhjaliku diagnostika käigus, 9 puudust olid tuvastatud sõidukis.

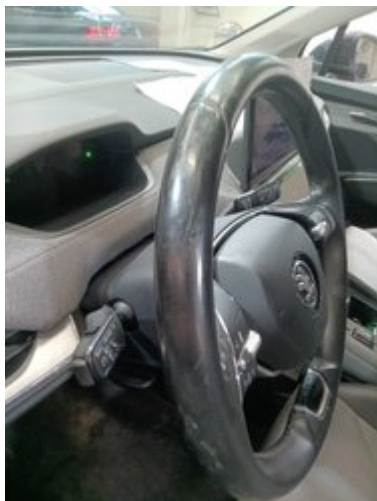
### ✓ 1. Esiosa: Rool - Seisukord

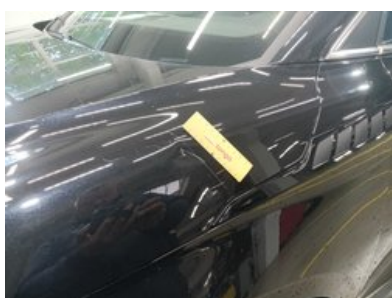
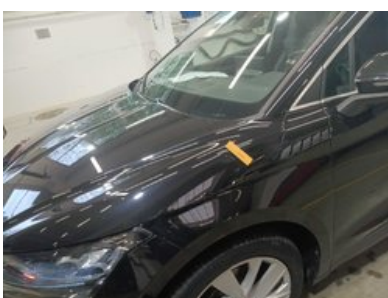
### ✓ 1. Esiosa: Kapott - Nähtavad Kahjustused

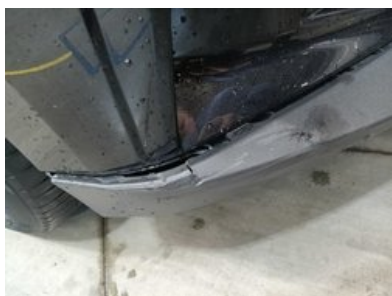
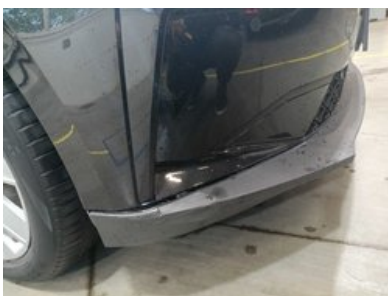
### ✓ 2. Esiosa: Esistange - Seisukord ja Joondus

- ✓ 1. Esimese Huule Remont

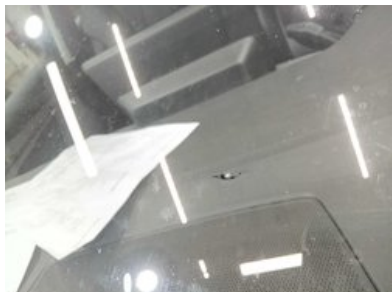
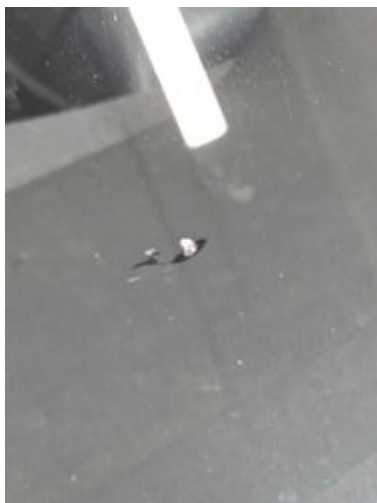
✓ **3. Esiosa:** Esiklaasi terviklikkus - puuduvad tehnõlevaatust välistavad kahjustused

- ✓ 1. Esiklaasi Remont

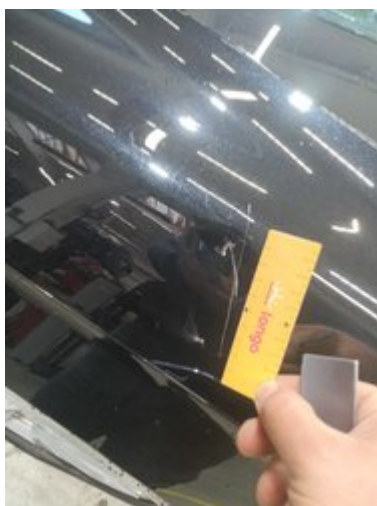
✓ **4. Muu:** Täiendavad Poleerimistööd

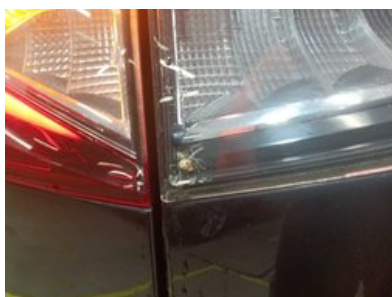
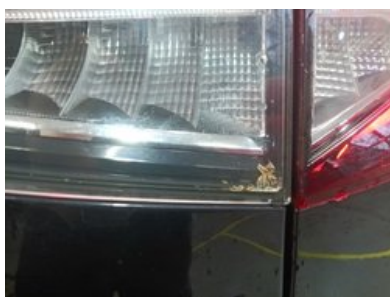
✓ **5. Tuled:** Tagatuled (Pidurituled, udutuled, suunatuled) - Toimimine, kahjustused ja värv

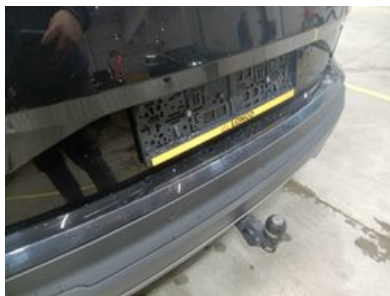
✓ **6. Tagaosa:** Tagumine stange - Seisukord ja joondus

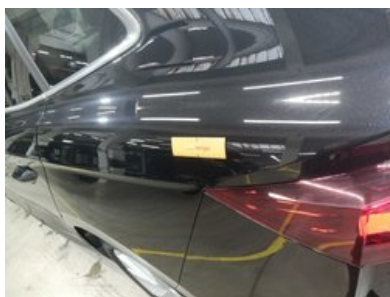
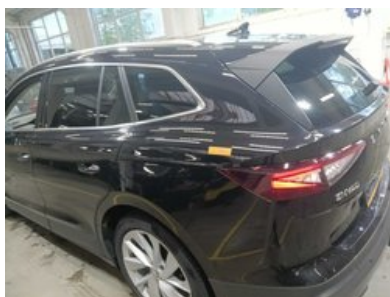
✓ **7. Külg:** Vasak ja Parem Külg - Nähtavad Kahjustused ja Kriimustused

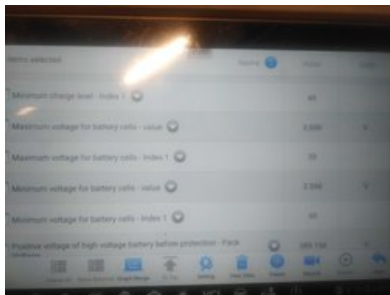
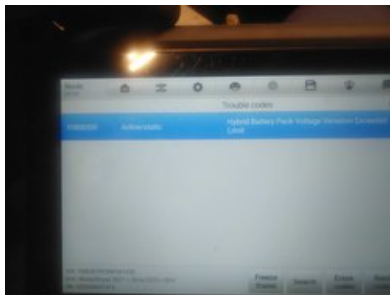
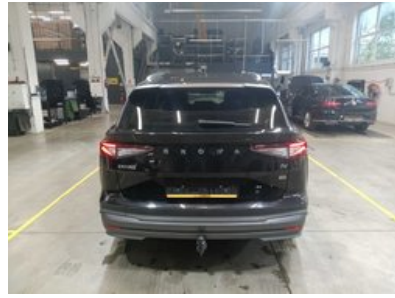
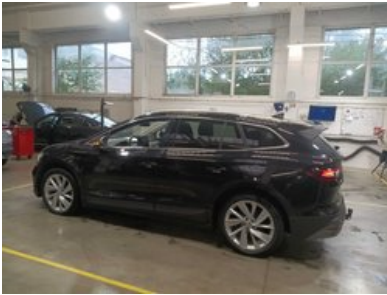
✓ **1. ÜLDINE ELEKTER:** HV Aku Elementide Tasakaalutus

- ✓ 1. HV Aku Elementide Tasakaalustamatüs
