Diagnostikaaruanne

2016 SKODA OCTAVIA Style Businessline

Longo poolt läbi viidud põhjaliku diagnostika käigus, 5 puudust olid tuvastatud sõidukis.

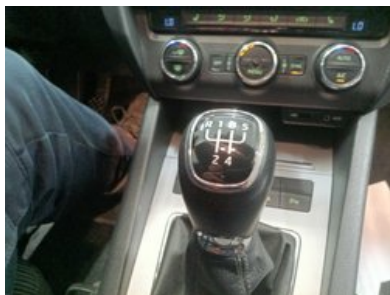
- ✔ **1. Salong:** Käigukang Katik ja Käigukang Nupp - Seisukord

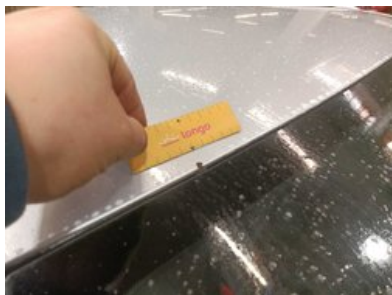
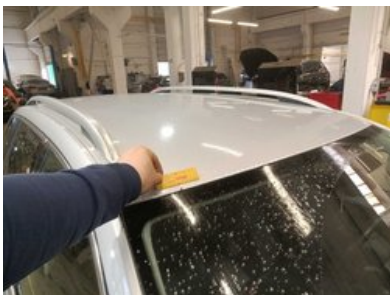
- ✔ **1. Muu:** Katus - Nähtavad kahjustused (nt rahekahjustused)

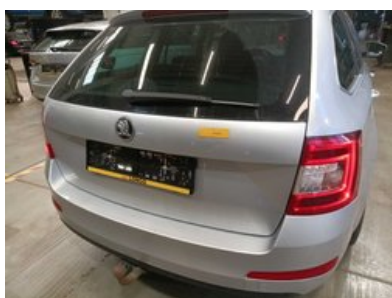
- ✔ **2. Tagaosa:** Pagasiluuk - Nähtavad kahjustused

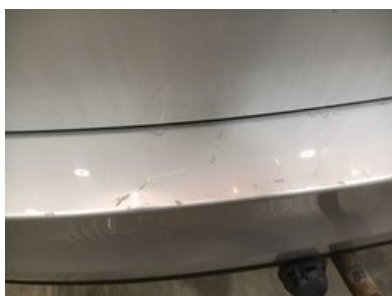
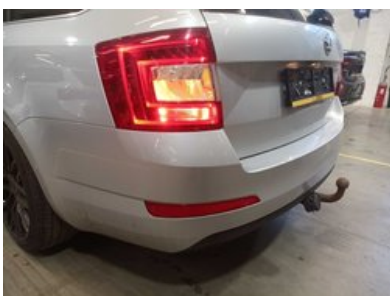
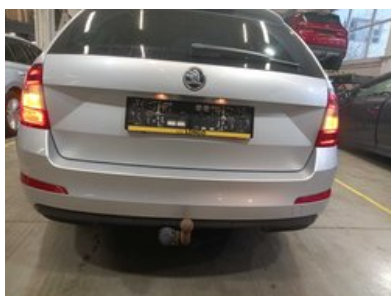
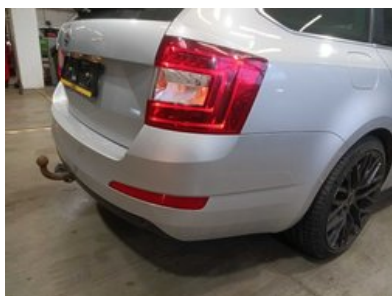
- ✔ **3. Tagaosa:** Tagumine stange - Seisukord ja joendus

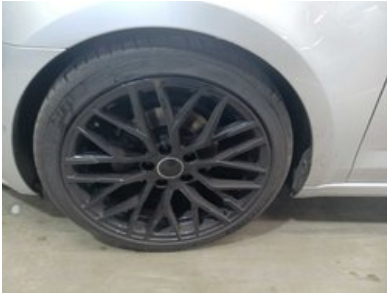
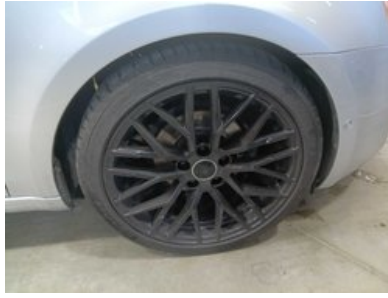
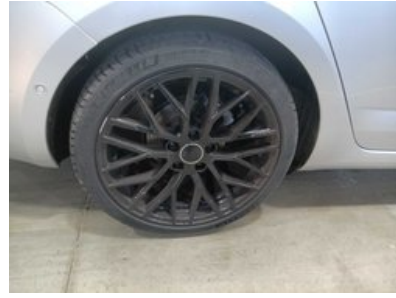
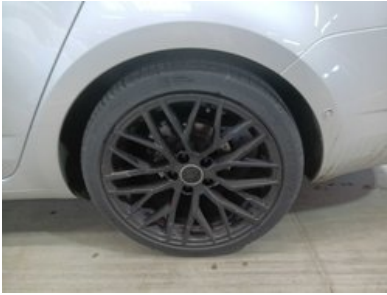
✓ **4. Külg:** Veljed - Seisukord
