# Diagnostikaaruanne

## 2017 SEAT LEON Style Business Intense

Läbisõit lõpetamise kuupäeval: 186 262 km

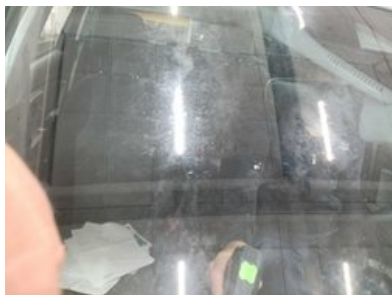
- ✓ **1. Esiosa:** Esiklaasi terviklikkus - puuduvad tehnõlevaatust välistavad kahjustused

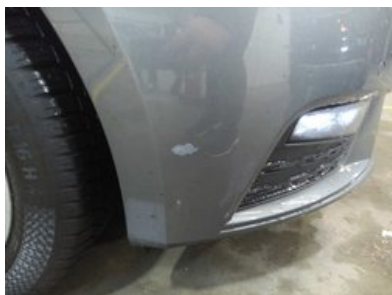
- ✓ **2. Esiosa:** Esistange - Seisukord ja Joondus

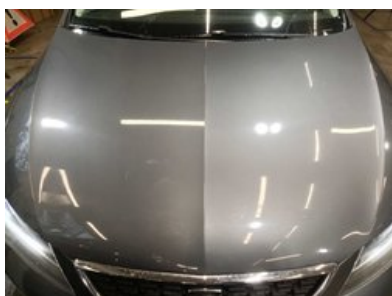
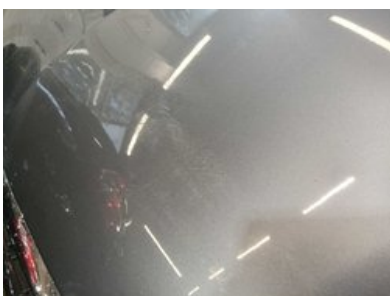
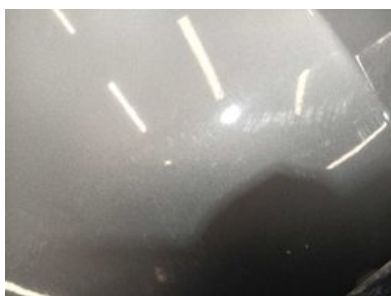
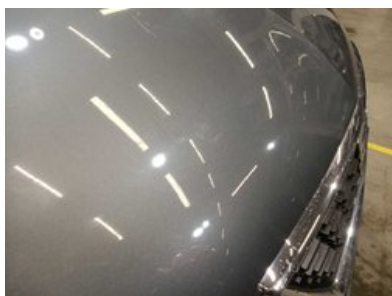
- ✓ **3. Muu:** Täiendavad Poleerimistööd

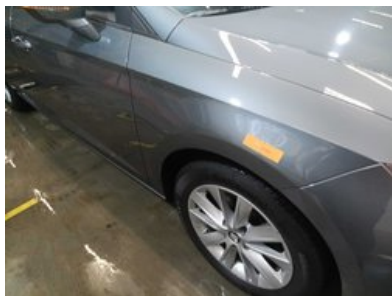
✓ **4. Külg:** Vasak ja Parem Külg - Nähtavad Kahjustused ja Kriimustused

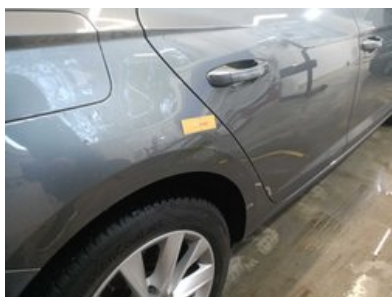
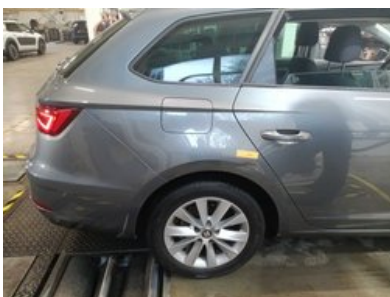
✓ **5. Külg:** Vasak ja Parem Külg - Nähtavad Kahjustused ja Kriimustused

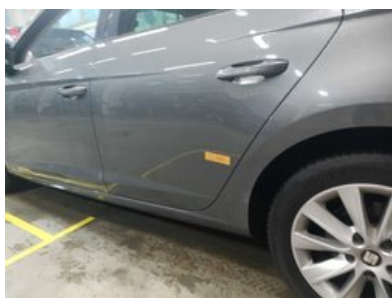
✓ **6. Külg:** Vasak ja Parem Külg - Nähtavad Kahjustused ja Kriimustused

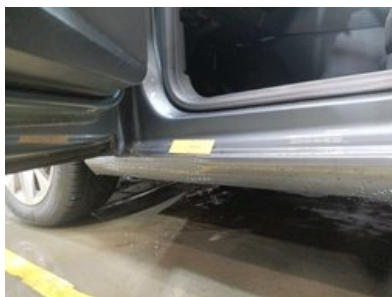
✓ **7. Külg:** Vasak ja Parem Külg - Nähtavad Kahjustused ja Kriimustused

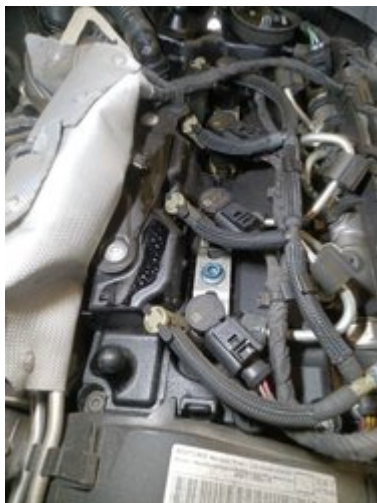
### ✓ 1. MOOTOR: Kammelvälli Klapikate ja Tihend

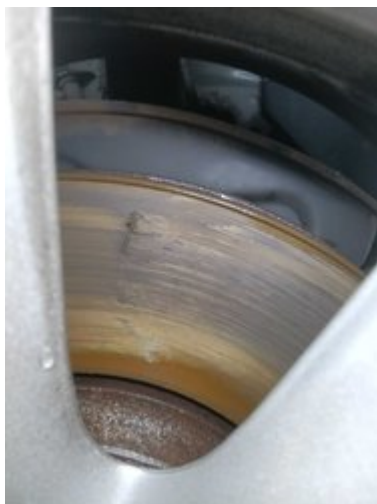
### ✓ 2. PIDURID: Esimesed Pidurikettad Mõlemad
