### Auto andmed

# Diagnostikaaruanne

## 2016 HYUNDAI TUCSON Executive

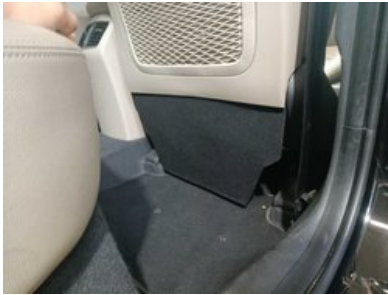
- ✓ **1. Istmed:** Kõik Istmed - Seisukord

- ✓ 1. Vaheta Tuled Auto Küljel
- ✓ 2. Paranda Iste

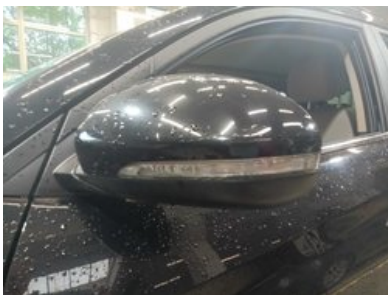
- ✓ **1. Tuled:** Auto Küljetuled - Toimimine, Kahjustused ja Värv

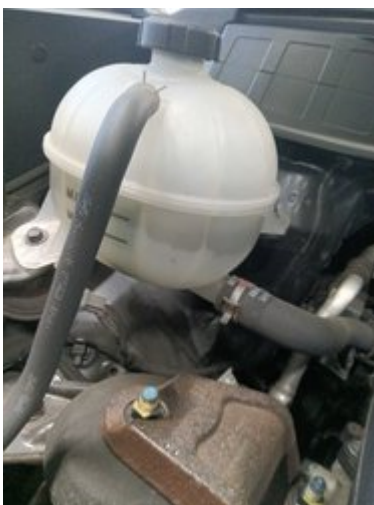
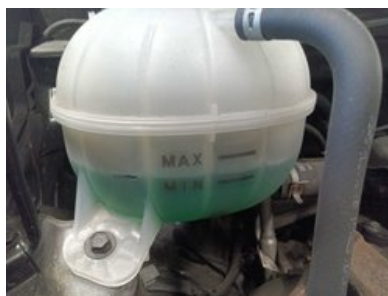
- ✓ **1. MUU:** Jahutussüsteemi Täitmine

- ✓ 1. Vahetada Rehve
- ✓ 2. Kontrolli Rikked
- ✓ 3. Tahkete Osakeste Filtri Diferentsiaalrõhu Andur
- ✓ 4. Mootoriõli ja Filtri Vahetus
- ✓ 5. Jahutussüsteemi Täitmine
- ✓ 6. DPF Filtri Regenerereerimine/Puhastamine
