# Diagnostikaaruanne

## 2022 TOYOTA RAV 4 Dynamic Business

Läbisõit lõpetamise kuupäeval: 204 833 km

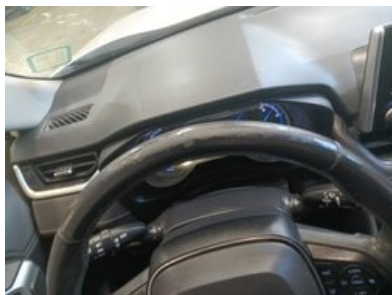
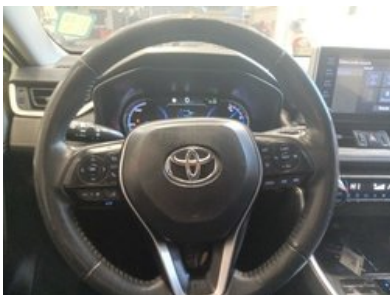
### ✓ 1. Esiosa: Rool - Seisukord

- ✓ 1. Värv Rool
- ✓ 2. Esiklaasi Vahetamine

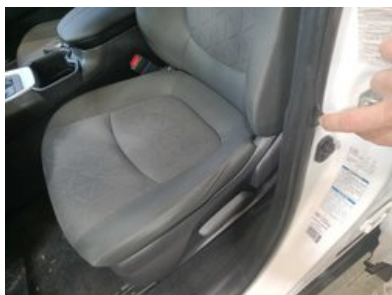
### ✓ 2. Uksed: Uste Kummitihendid

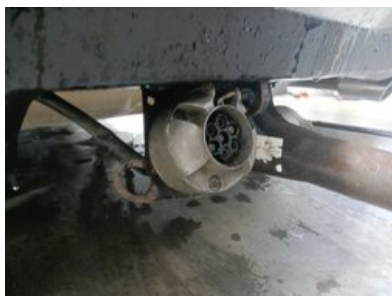
### ✓ 1. Tagaosa: Kärkonks (Kinnitus, eemaldamismehhanism, välise valgustuse pistik, pistiku paksus)

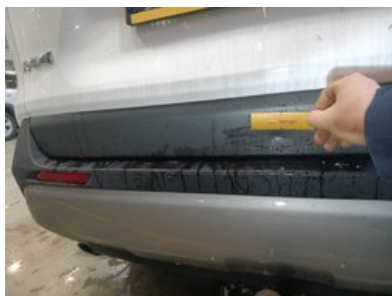
### ✓ 2. Tagaosa: Pagasiluuk - Nähtavad kahjustused

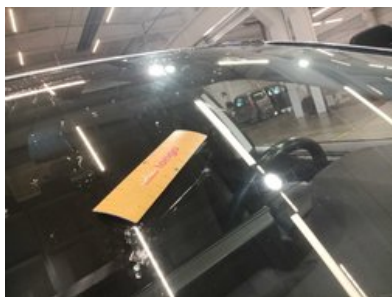
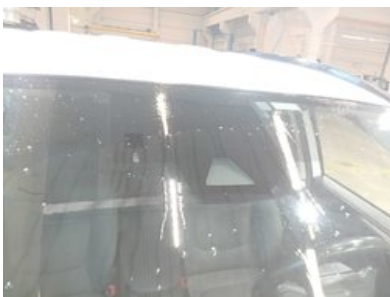
- ✓ **3. Esiosa:** Esiklaasi terviklikkus - puuduvad tehnõlevaatust välistavad kahjustused

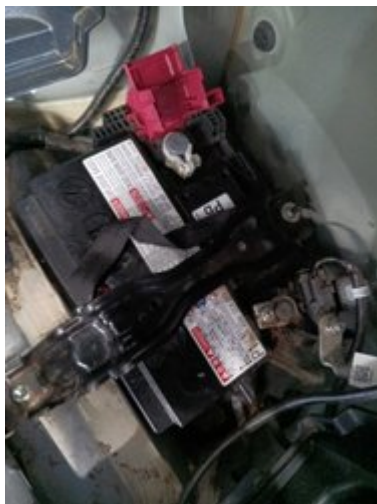
- ✓ **2. ÜLDINE ELEKTER:** Aku

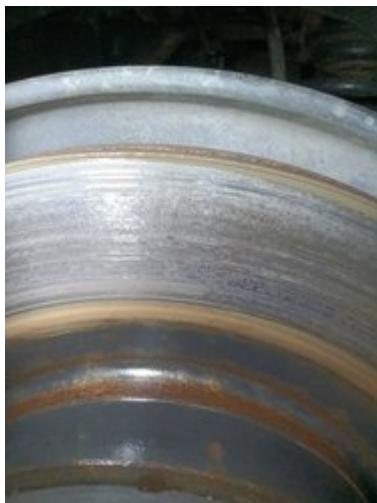
- ✓ **4. PIDURID:** Tagumine Piduri Ketas (Mõlemad)

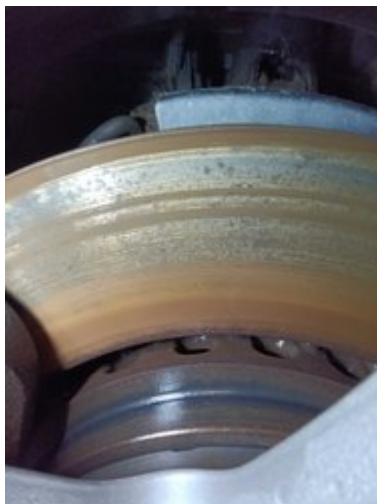
✓ **5. PIDURID:** Esimesed Pidurikettad Mõlemad

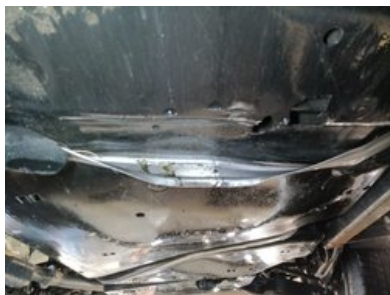
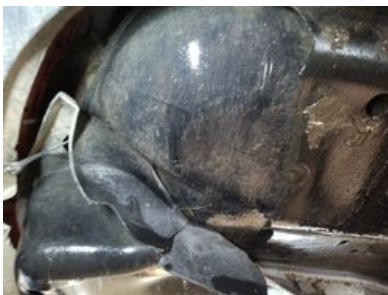
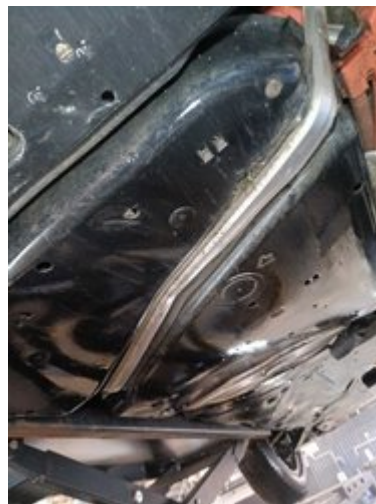
✓ **6. KERE - KESKOSA:** Kütusemahuti kate ja kinnitus
