# Diagnostikaaruanne

## 2017 OPEL CORSA Edition

### Diagnostika üksikasjad

### Tuvastatud puuduste kokkuvõte

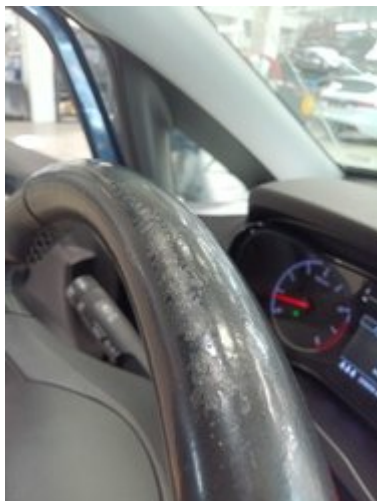
### ✓ 1. Esiosa: Rool - Seisukord

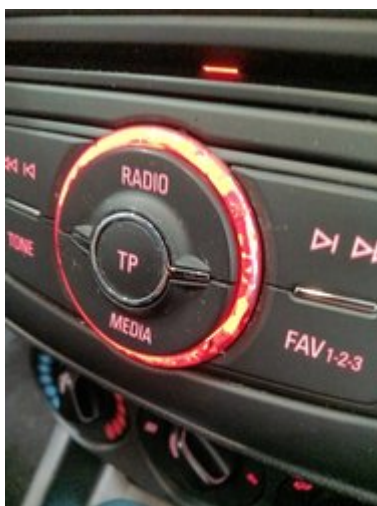
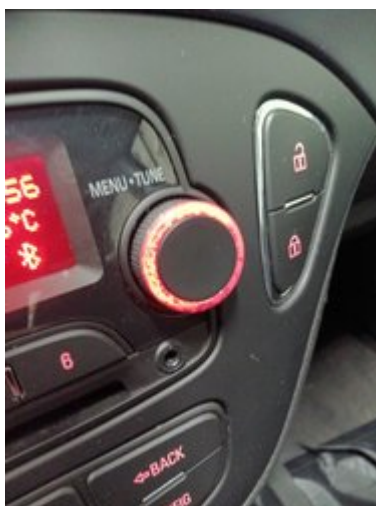
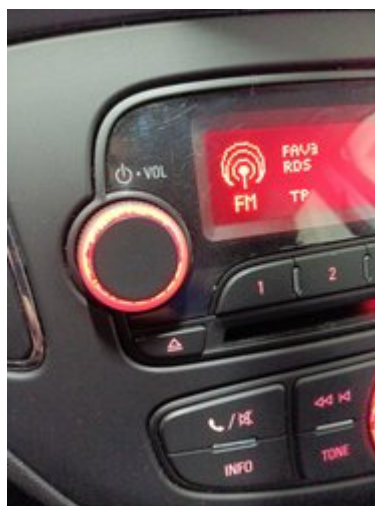
### ✓ 2. Esiosa: Katted ja liistud - Seisukord

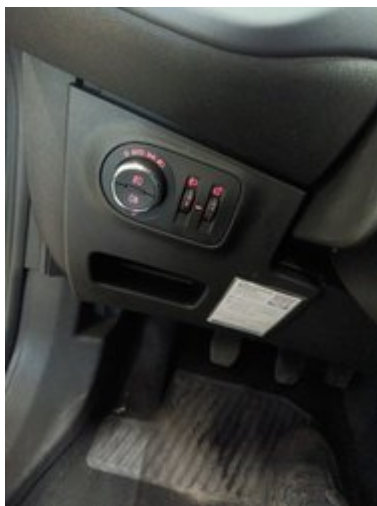
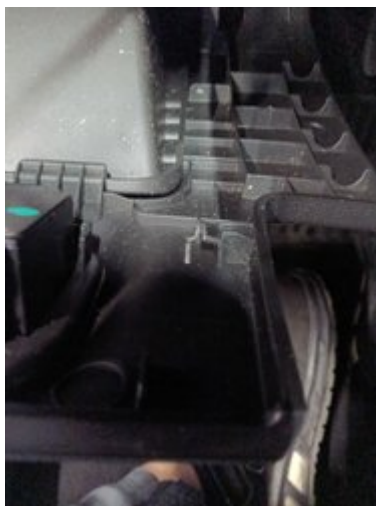
### ✓ 3. Esiosa: Katted ja liistud - Seisukord

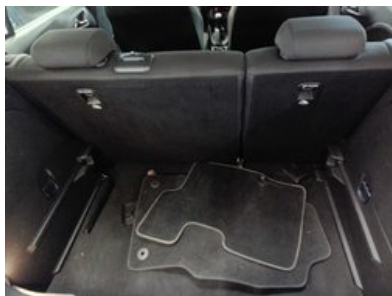
✓ **4. Salong:** Pagasiruumi kate - Toimimine ja seisukord

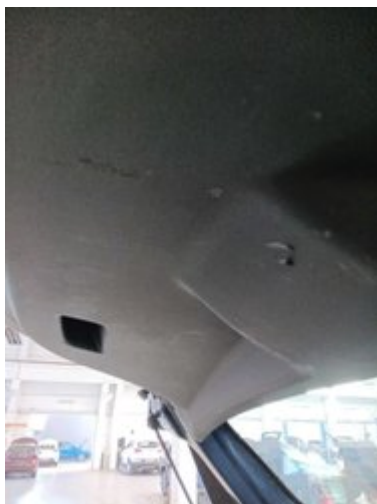
✓ **5. Salong:** Katted ja liistud - Seisukord

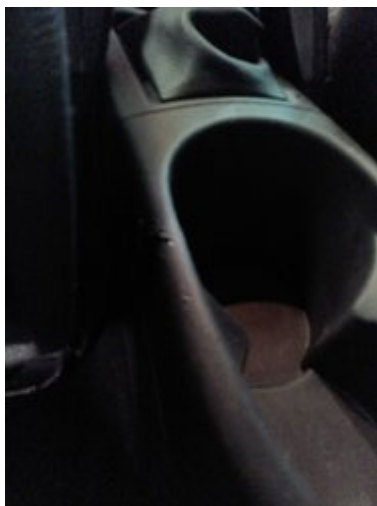
✓ **6. Salong:** Katted ja liistud - Seisukord

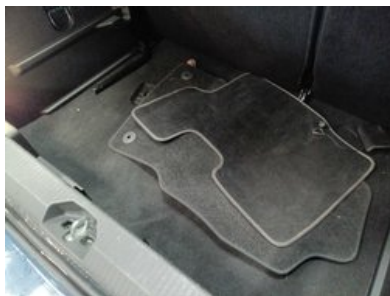
✓ **7. Salong:** Vaibad - Seisukord

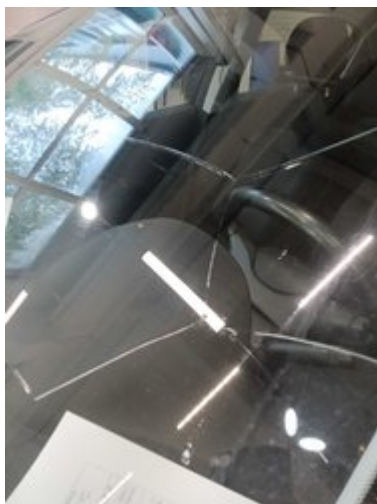
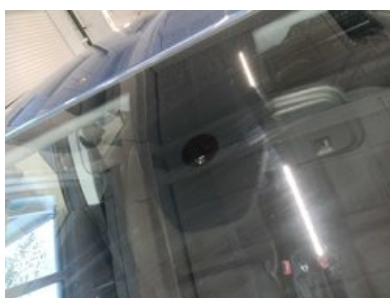
✓ **1. Esiosa:** Esiklaasi terviklikkus - puuduvad tehnöölevaatust välistavad kahjustused

- ✓ 1. Esiklaasi Vahetamine

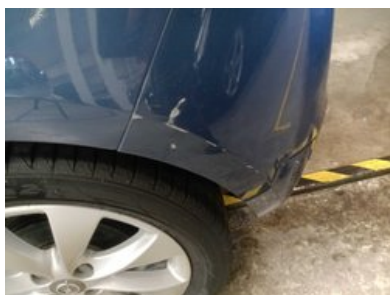
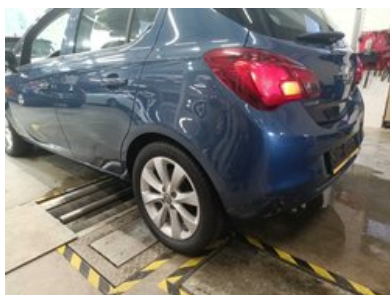
✓ **2. Tagaosa:** Tagumine stange - Seisukord ja joondus

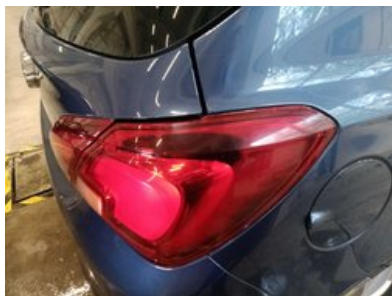
- ✓ **3. Tuled:** Tagatuled (Pidurituled, udutuled, suunatud) - Toimimine, kahjustused ja värv

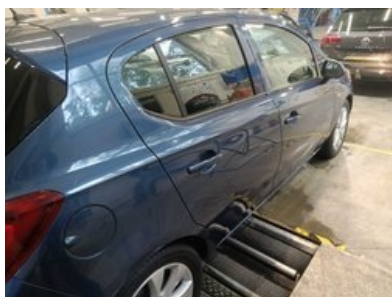
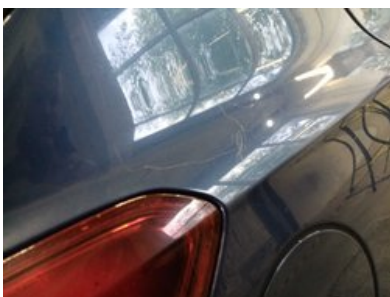
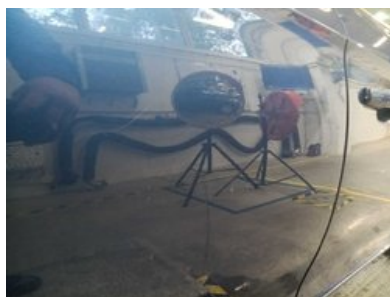
- ✓ **4. Muu:** Täiendavad Poleerimistööd

- ✓ 1. Kere pesemine
- ✓ 2. Salongi süvapuhasus ainult hüpoallergeensete puhastusvahendidega
- ✓ 3. Kere poleerimine pärast puhastamist

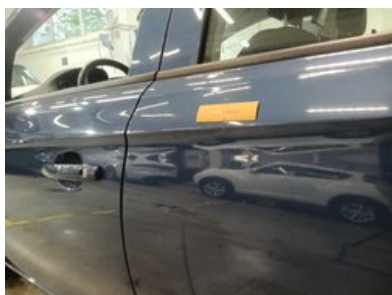
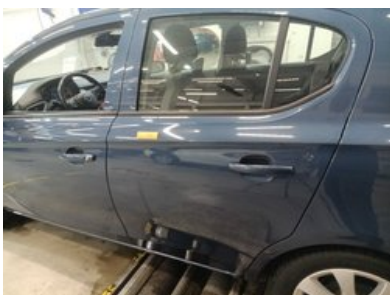
- ✓ **5. Külg:** Vasak ja Parem Külg - Nähtavad Kahjustused ja Kriimustused
