# Diagnostikaaruanne

## 2015 VOLKSWAGEN GOLF 7 GTE

Läbisõit lõpetamise kuupäeval: 197 476 km

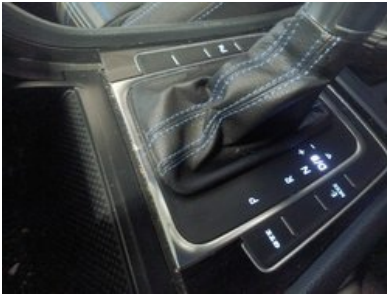
- ✓ **1. Salong:** Katted ja liistud - Seisukord

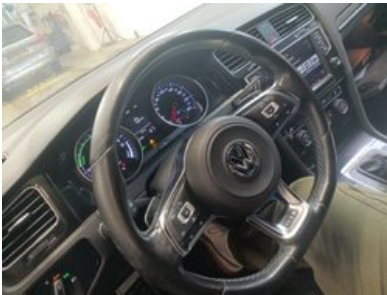
- ✓ **2. Esiosa:** Rool - Seisukord

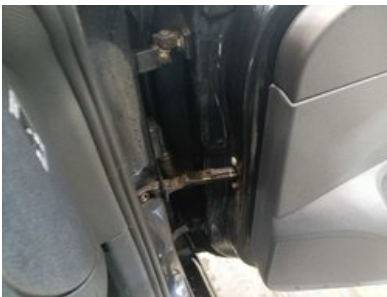
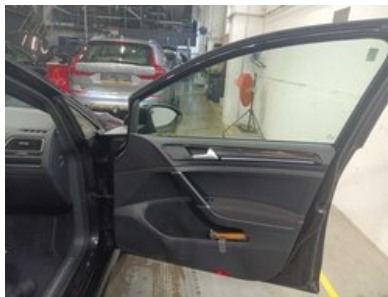
- ✓ **3. Uksed:** Kõik Neli Ust - Avamine, Sulgemine ja Käepideme Toimimine

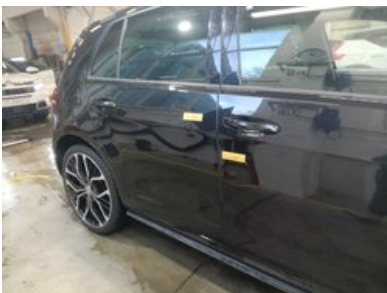
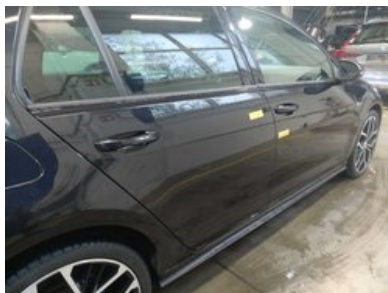
- ✓ **1. Külg:** Vasak ja Parem Külg - Nähtavad Kahjustused ja Kriimustused

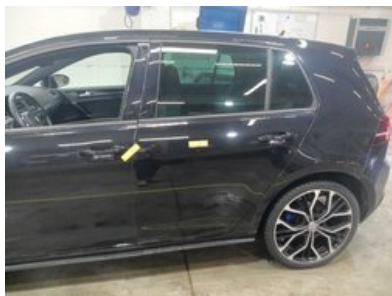
- ✓ **2. Külg:** Vasak ja Parem Külg - Nähtavad Kahjustused ja Kriimustused

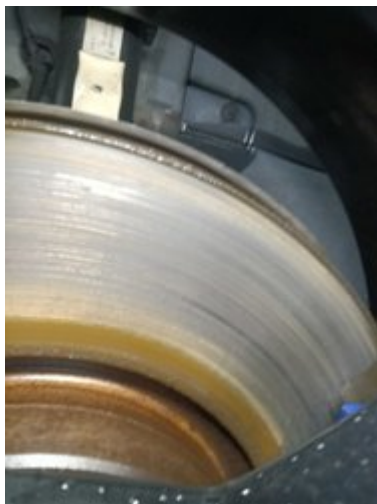
- ✓ **1. MUU:** Mootoriõli ja Filtri Vahetus
- ✓ **2. PIDURID:** Esimesed Pidurikettad Mõlemad

- ✓ 1. Mootoriõli ja Filtri Vahetus
