# Diagnostikaaruanne

## 2020 MITSUBISHI OUTLANDER Pure

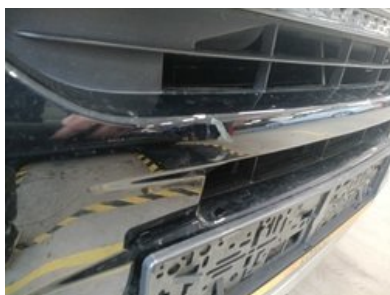
#### ✓ 1. Esiosa: Esivõre - Seisukord

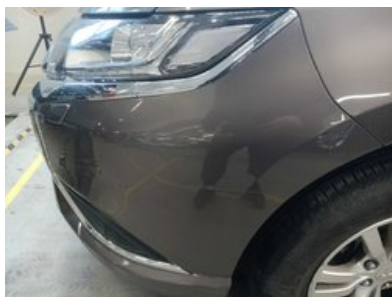
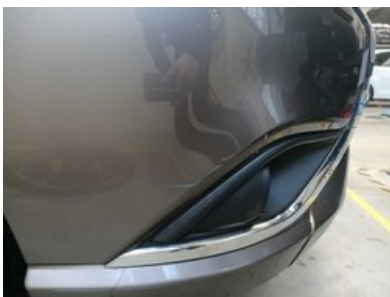
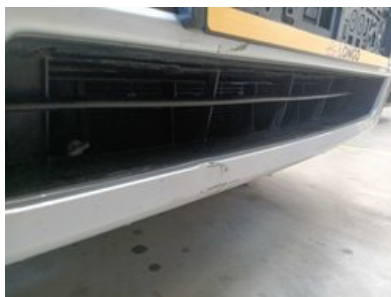
✓ **2. Esiosa:** Esistange - Seisukord ja Joondus

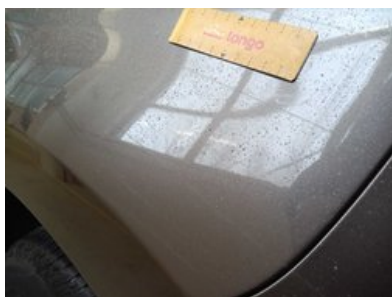
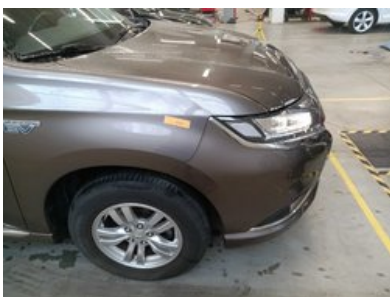
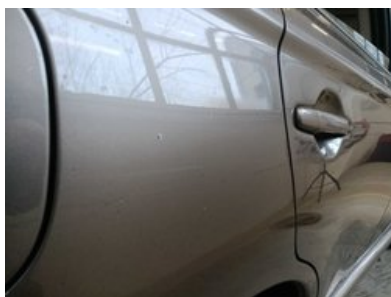
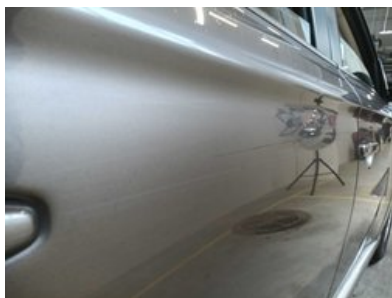
✓ **3. Külg:** Vasak ja Parem Külg - Nähtavad Kahjustused ja Kriimustused

- ✓ 1. Värv Tagumine Tiib

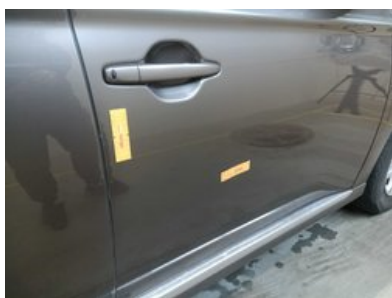
✓ **4. Külg:** Vasak ja Parem Külg - Nähtavad Kahjustused ja Kriimustused

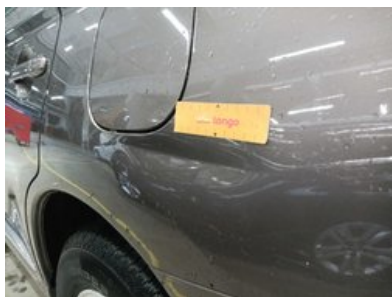
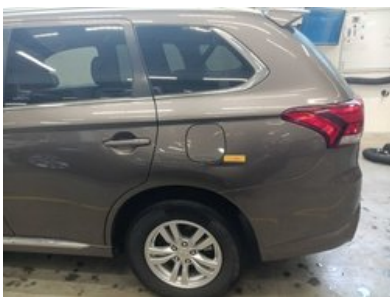
✓ **5. Külg:** Vasak ja Parem Külg - Nähtavad Kahjustused ja Kriimustused

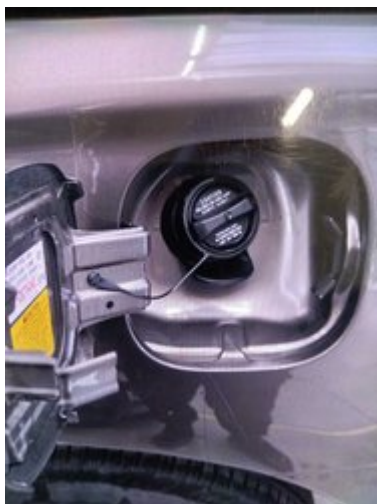
✓ **6. Muu:** Kuuldavad Märgid (Lahtised Osad, Kolisemine jne)

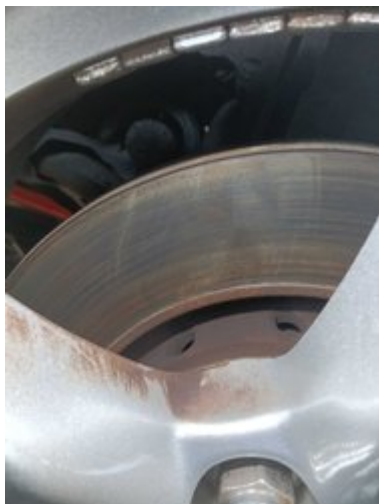
✓ **4. PIDURID:** Esimesed Pidurikettad Mõlemad

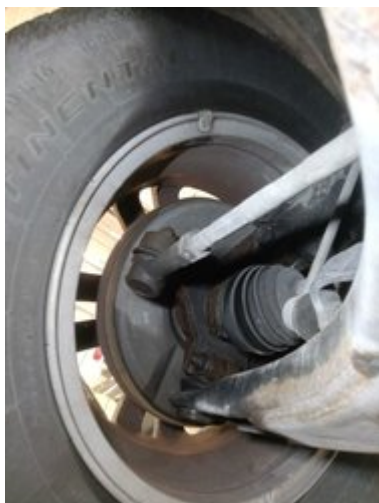
✓ **6. ROOL:** Roolivarda Otsakliips (Mõlemad)

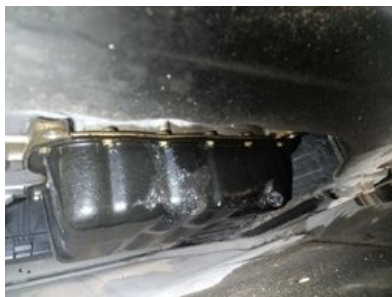
✓ **7. MOOTOR:** Õlipann

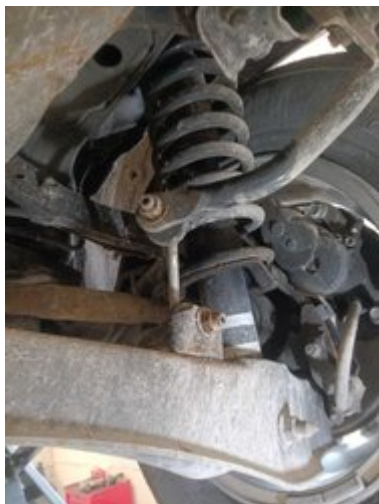
✓ **8. VEDRUSTUS:** Stabilisaatori Välimine Varras, Mõlemad Pooled

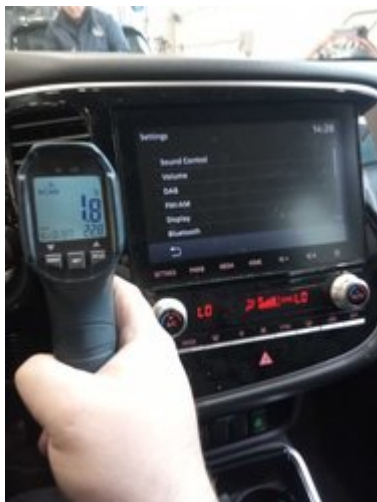
### ✓ 3. Kliimaseadme Mõõtmine
