# Diagnostikaaruanne

## 2015 TOYOTA AVENSIS Pro

Läbisõit lõpetamise kuupäeval: 179 372 km

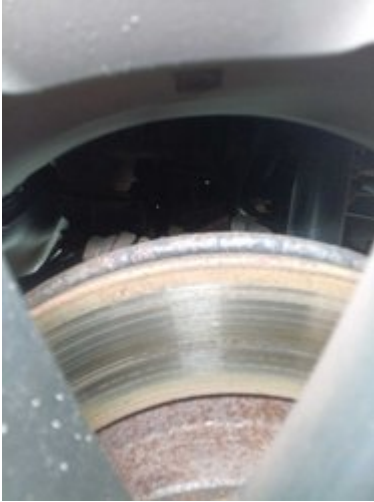
### ✓ 1. PIDURID: Tagumine Piduri Ketas (Mõlemad)

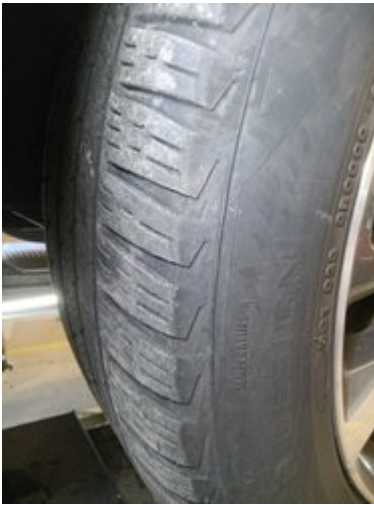
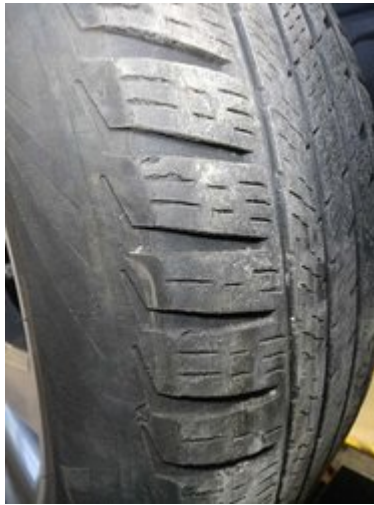
### ✓ 3. MUU: Vahetada Rehve

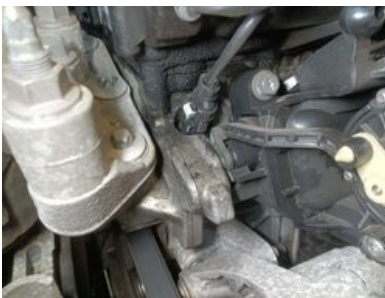
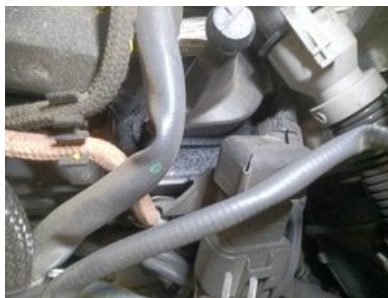
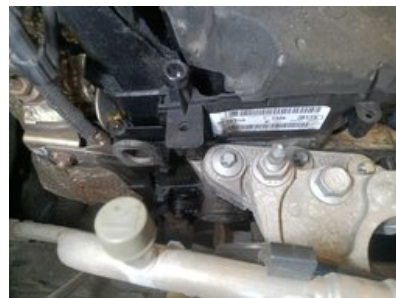
### ✓ 4. MOOTOR: Kammelvälli Klapikate ja Tihend

- ✓ 1. Lisaseadmete rihm
- ✓ 2. Sisselaskeloa/Klapikaas ja Tihend
- ✓ 3. Numbrimärgi Valgustuse Pirnide Vahetus
- ✓ 4. Mootoriõli ja Filtri Vahetus
- ✓ 5. Muu: Radiaatori voolik
