# Diagnostikaaruanne

## 2015 FORD MONDEO Titanium

### Tuvastatud puuduste kokkuvõte

Longo poolt läbi viidud põhjaliku diagnostika käigus, 5 puudust olid tuvastatud sõidukis.

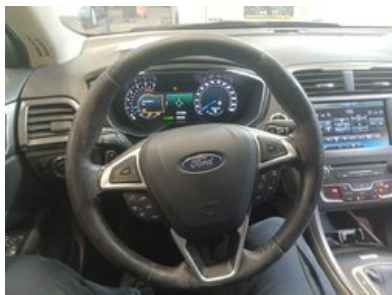
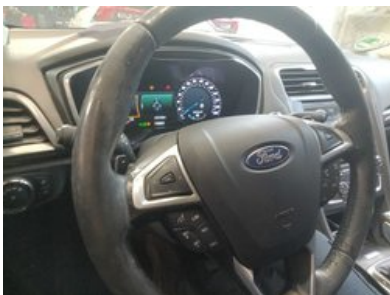
### ✓ 1. Esiosa: Rool - Seisukord

- ✓ 1. Värv Rool

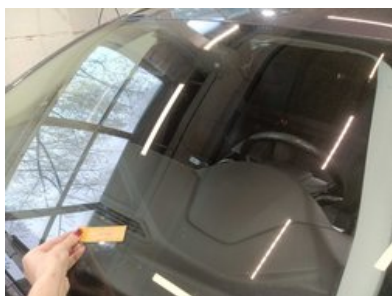
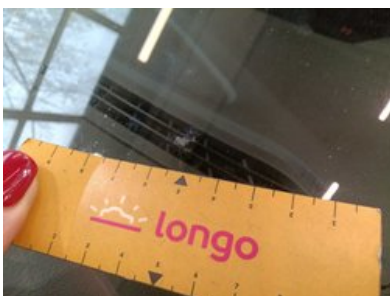
### ✓ 1. Esiosa: Esiklaasi terviklikkus - puuduvad tehnõlevaatust välistavad kahjustused

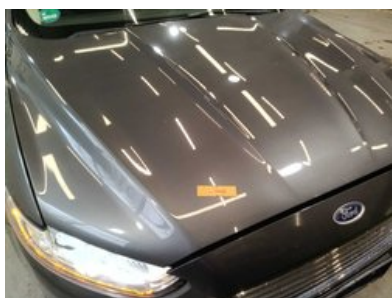
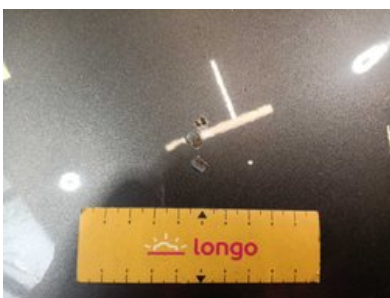
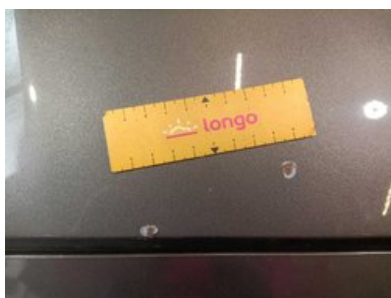
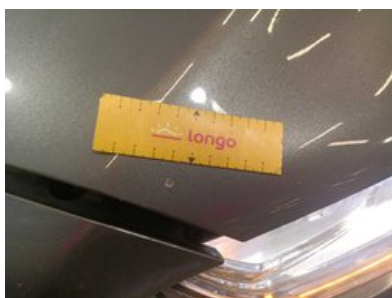
### ✓ 2. Esiosa: Kapott - Nähtavad Kahjustused

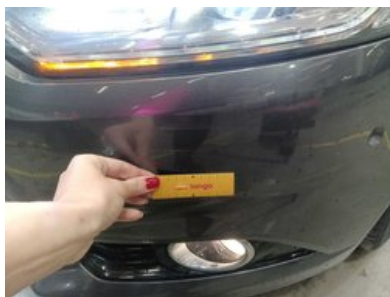
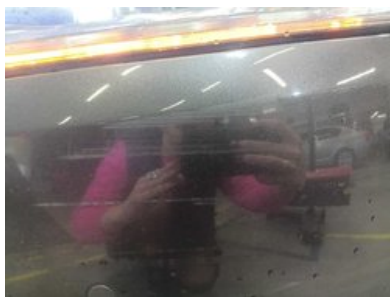
✓ **3. Esiosa:** Esistange - Seisukord ja Joondus

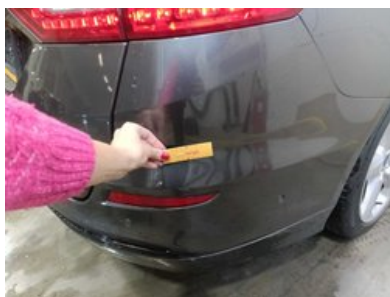
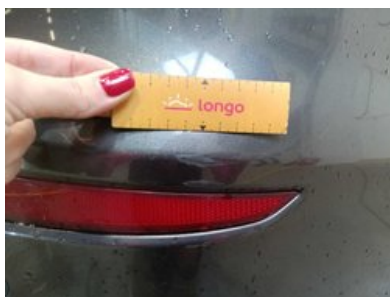
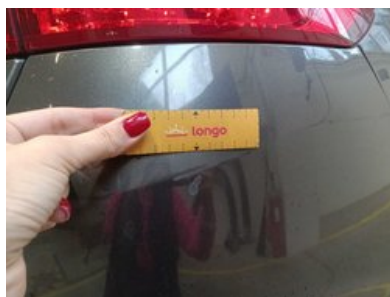
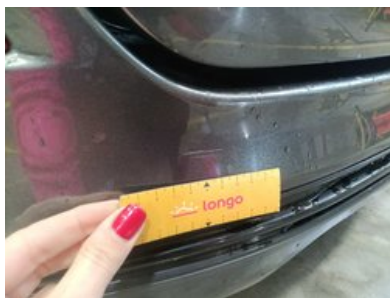
✓ **4. Tagaosa:** Tagumine stange - Seisukord ja joondus
