Diagnostikaaruanne

2020 VOLVO V90 Momentum

Longo poolt läbi viidud põhjaliku diagnostika käigus, 6 puudust olid tuvastatud sõidukis.

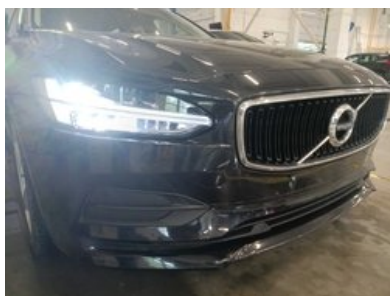
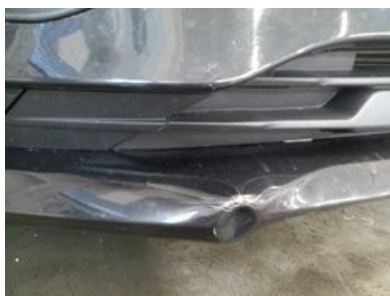
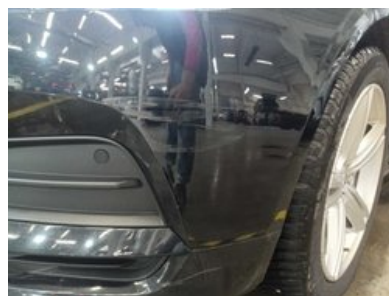
✔ **1. Esiosa:** Esistange - Seisukord ja Joendus

- ✓ 1. Esipõrkekaitse Värvimine

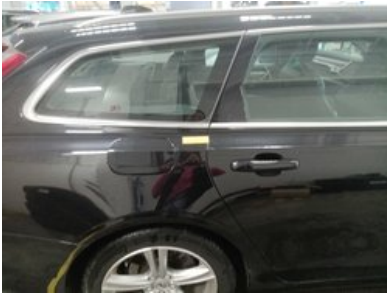
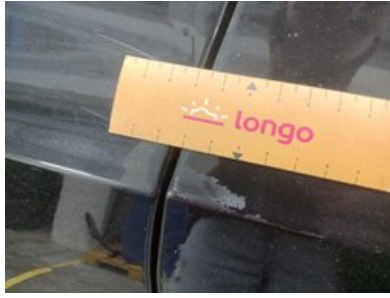
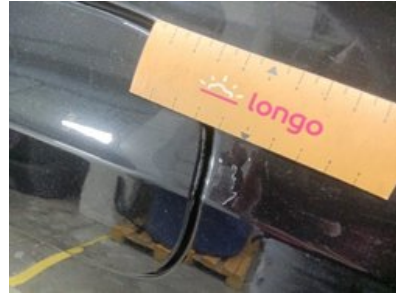
✓ **2. Külg:** Vasak ja Parem Külg - Nähtavad Kahjustused ja Kriimustused

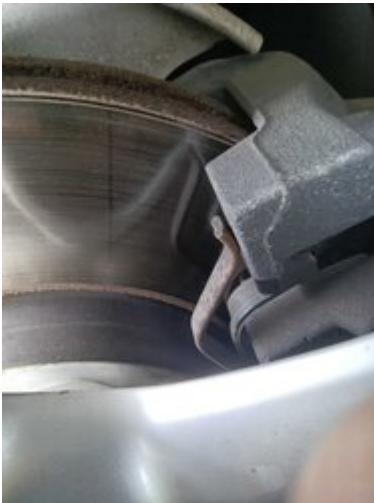
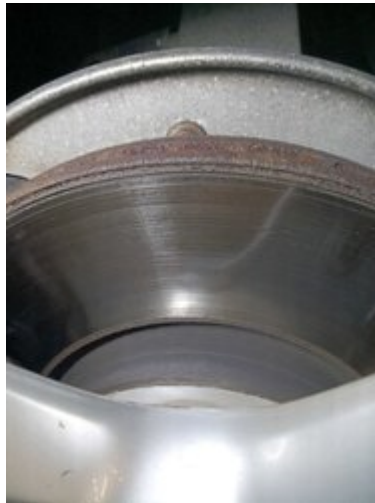
✓ **2. MUU:** Esimesed Piduriketad Klotsidega

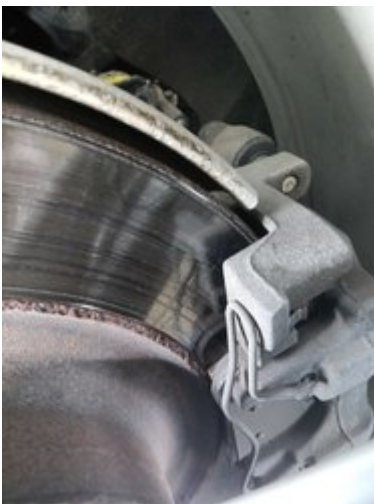
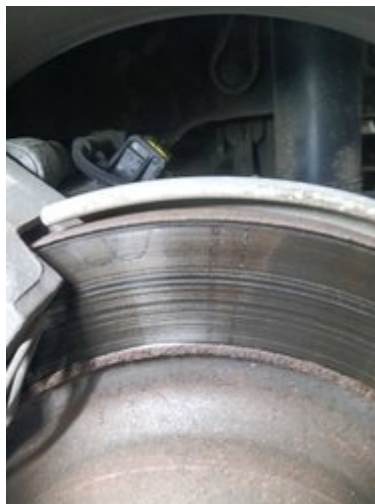
✓ **3. MUU:** Tagumine Piduriketas ja Klotsid

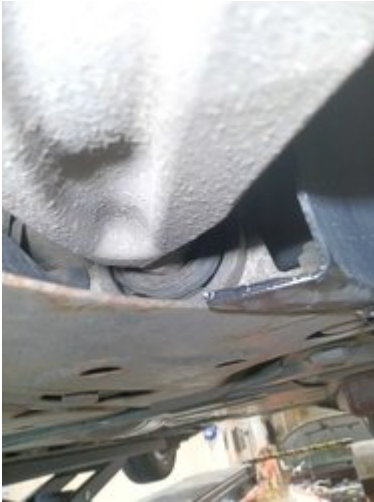
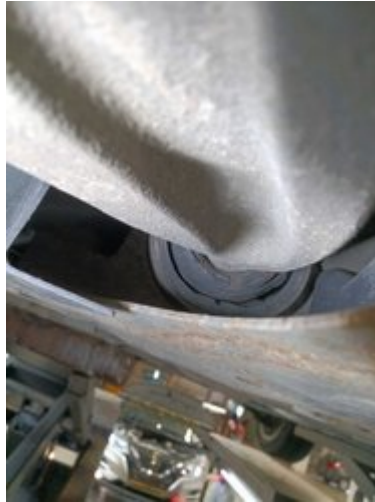
✓ 4. MUU: Vedrustuse Alumine Võll
