# Diagnostikaaruanne

## 2020 OPEL CROSSLAND X Turbo Edition

### Diagnostika üksikasjad

### Tuvastatud puuduste kokkuvõte

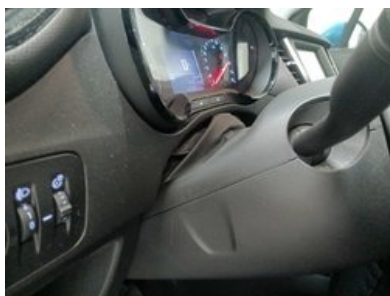
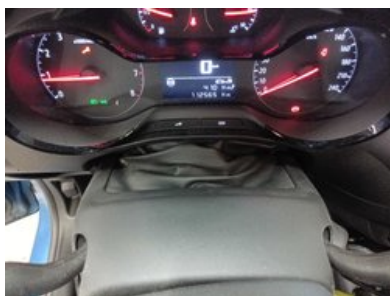
#### ✓ 1. Esiosa: Rool - Seisukord

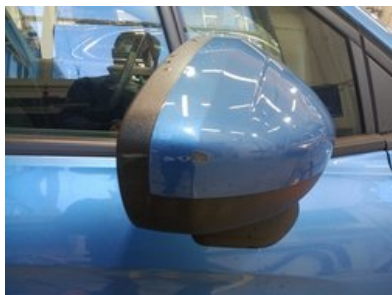
- ✓ **1. Külg:** Välispeeglid - Peeglite Terviklikkus ja Kinnitamine Auto Külge

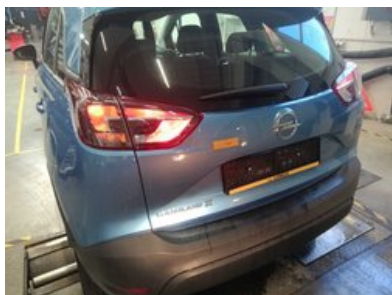
- ✓ **2. Tagaosa:** Pagasiluuk - Nähtavad kahjustused

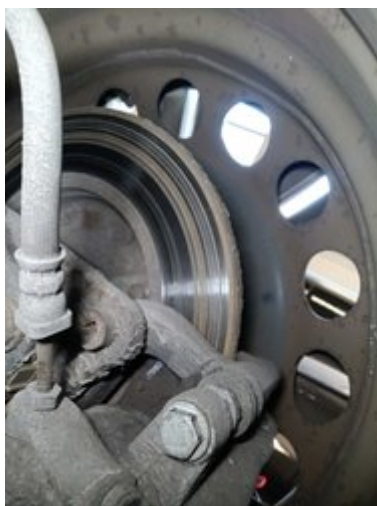
✓ **5. MUU:** Tagumised Pidurikettad Koos Klotside
