# Diagnostikaaruanne

## 2023 FORD FOCUS Titanium

Kontrollitud Longo Shared Service sertifitseeritud diagnostika meeskonna poolt: Eimantas A., Arnas S.

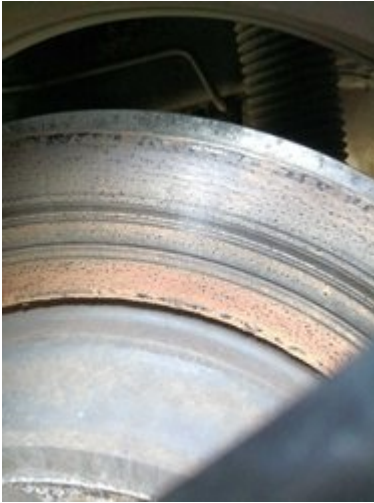
- ✓ **1. MUU:** Mootooriõli ja Filtri Vahetus
- ✓ **2. PIDURID:** Tagumine Piduri Ketas (Mõlemad) koos Klotsidega
