# Diagnostikaaruanne

## 2015 HYUNDAI I30

### Diagnostika üksikasjad

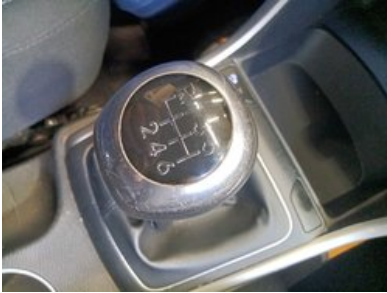
- ✓ **1. Salong:** Käigukang Katik ja Käigukang Nupp - Seisukord

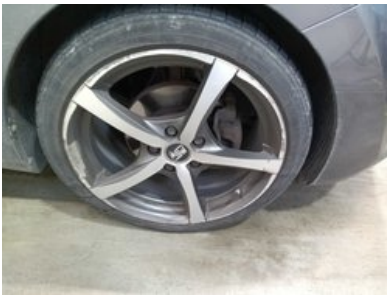
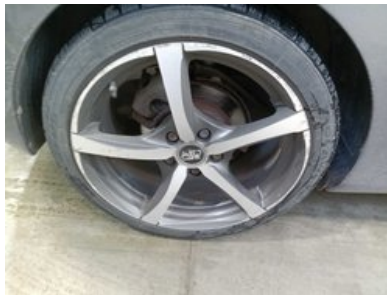
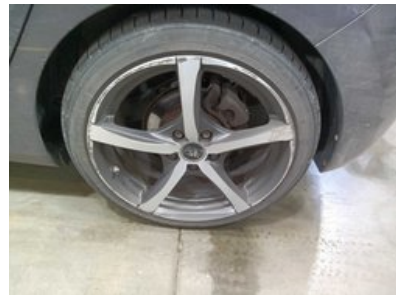
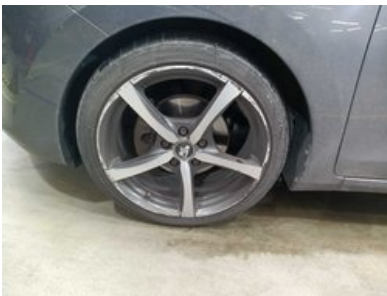
- ✓ **1. Muu:** Täiendavad Poleerimistööd
- ✓ **2. Külg:** Veljed - Seisukord

- ✓ 1. Kere pesemine
- ✓ 2. Kere poleerimine pärast puhastamist
