# Diagnostikaaruanne

## 2020 PEUGEOT 5008 GT-Line

### Diagnostika üksikasjad

### Tuvastatud puuduste kokkuvõte

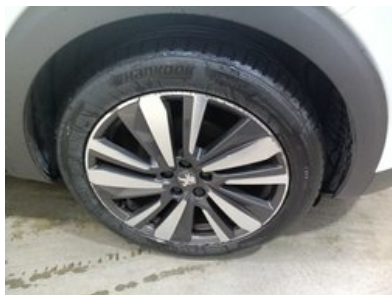
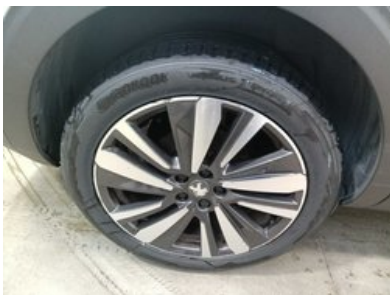
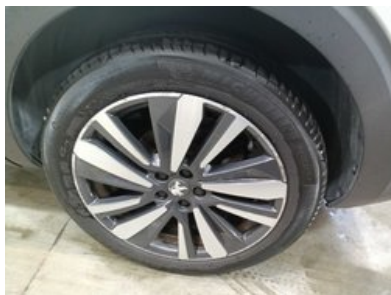
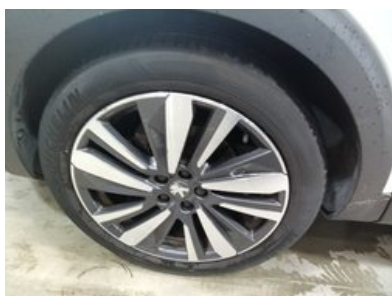
### ✓ 1. Külg: Veljed - Seisukord

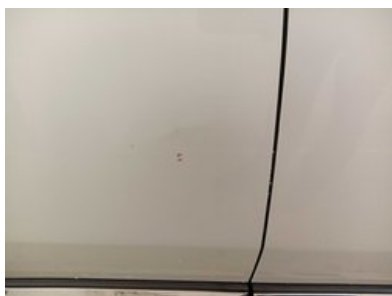
### ✓ 2. Külg: Vasak ja Parem Külg - Nähtavad Kahjustused ja Kriimustused

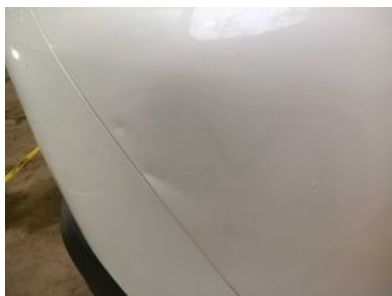
### ✓ 3. Külg: Vasak ja Parem Külg - Nähtavad Kahjustused ja Kriimustused

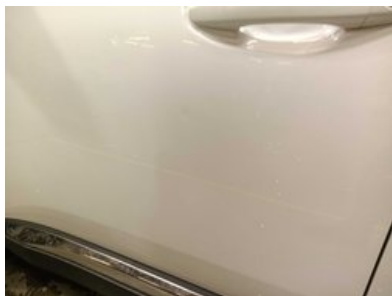
✓ **4. Külg:** Vasak ja Parem Külg - Nähtavad Kahjustused ja Kriimustused

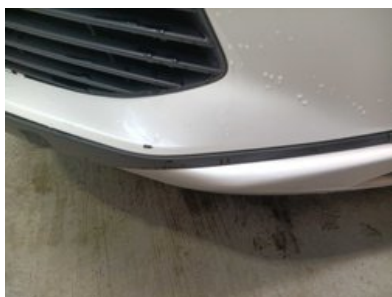
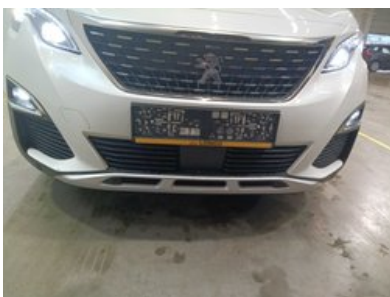
✓ **5. Esiosa:** Esistange - Seisukord ja Joondus

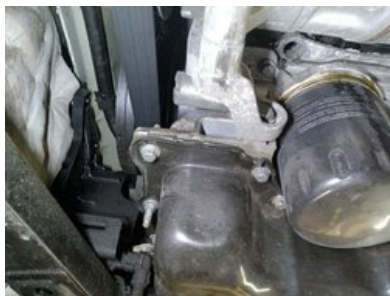
✓ **3. MUU:** Õlipann

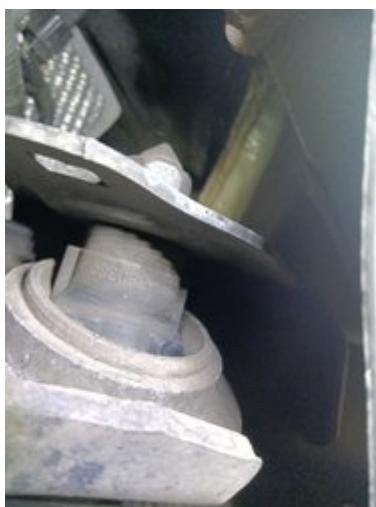
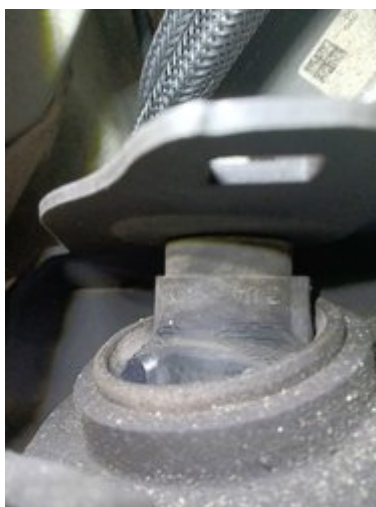
✓ **5. MUU:** Vedrustuse Alumine Võll
