# Diagnostikaaruanne

## 2021 BMW 320 Advantage

| VIN-kood: WBA6N91060FM21360 | Kütusekulu: 1.70 l/100km |

Läbisõit lõpetamise kuupäeval: 196 836 km

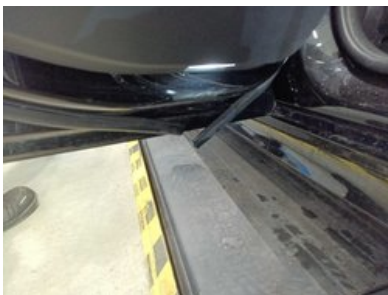
✔ 1. **Uksed:** Uste Kummitihendid

- ✓ 1. Vahetada Haakeseadet
- ✓ 2. Vaheta Ukse Kummitihend
- ✓ 3. Vahetada Õhurestikut

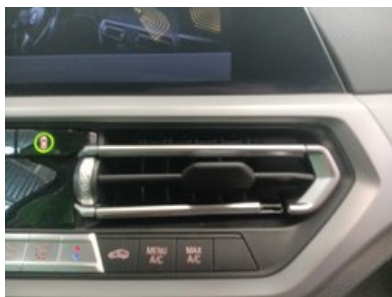
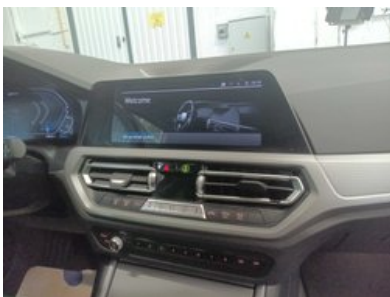
✓ **2. Esiosa:** Katted ja liistud - Seisukord

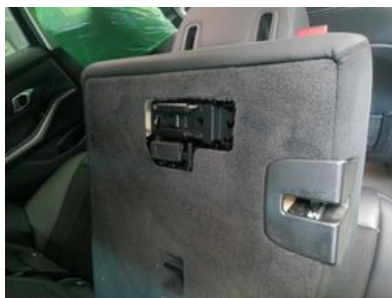
✓ **3. Istmed:** Kõik Istmed - Seisukord

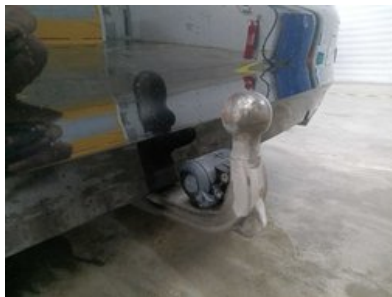
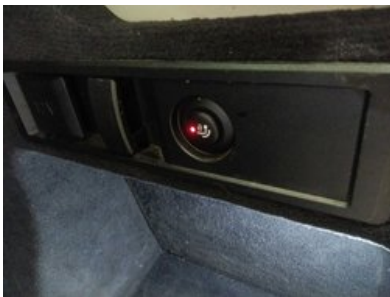
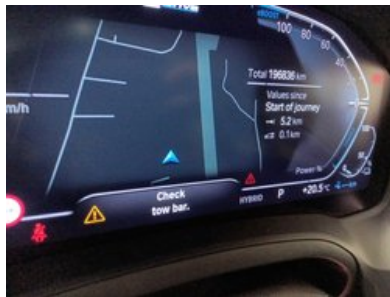
✓ **1. Tagaosa:** Kärakonks (Kinnitus, eemaldamismehhanism, välise valgustuse pistik, pistiku paksus)

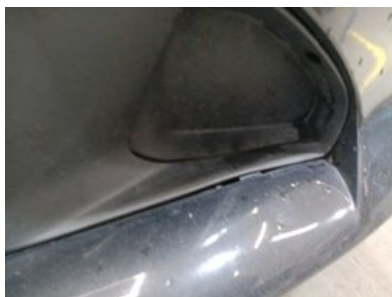
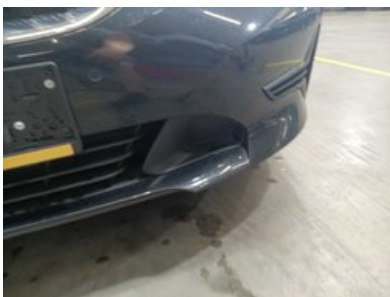
✓ **2. Esiosa:** Esivõre - Seisukord

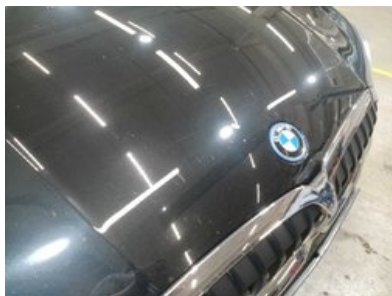
✓ **3. Esiosa:** Kapott - Nähtavad Kahjustused

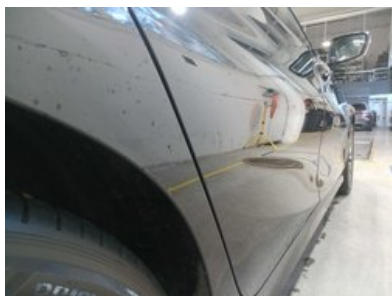
✓ **4. Muu:** Täiendavad Poleerimistööd

- ✓ 1. Kere pesemine
- ✓ 2. Salongi süvapuhasus ainult hüpoallergeensete puhastusvahendidega
- ✓ 3. Kere poleerimine pärast puhastamist

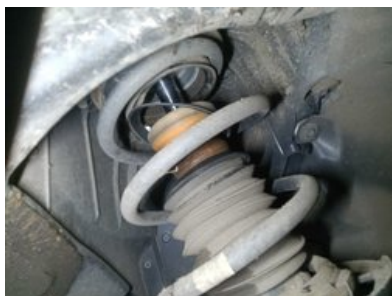
✓ **3. VEDRUSTUS:** Amortisaatori posti komplekt (mõlemad)

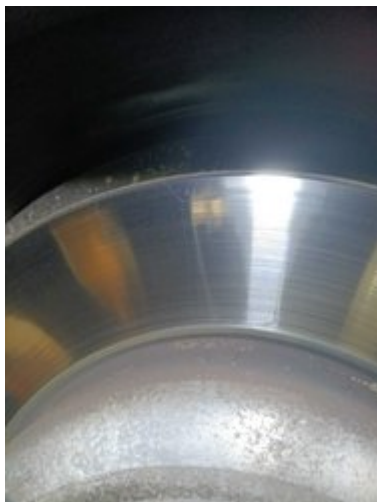
✓ **4. PIDURID:** Tagumine Piduri Ketas (Mõlemad)
