# Diagnostikaaruanne

## 2022 SEAT LEON FR Plus

Läbisõit lõpetamise kuupäeval: 206 598 km

Longo poolt läbi viidud põhjaliku diagnostika käigus, 3 puudust olid tuvastatud sõidukis.

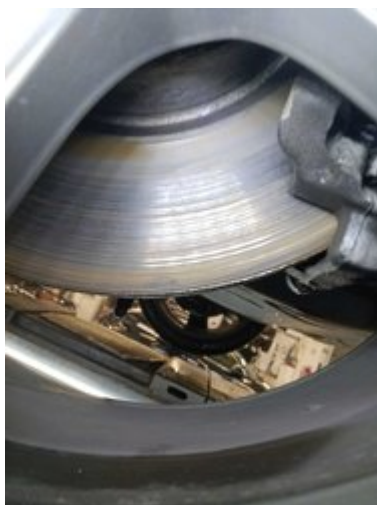
### ✓ 2. MUU: Esimesed Pidurikettad Koos Klotsidega

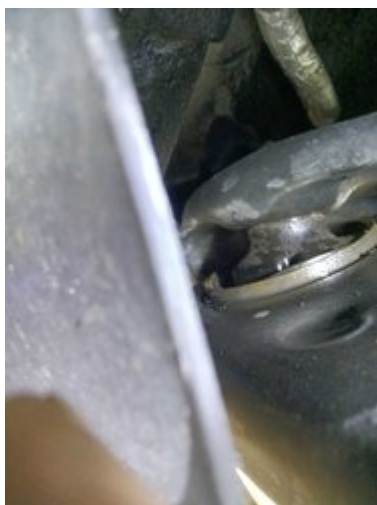
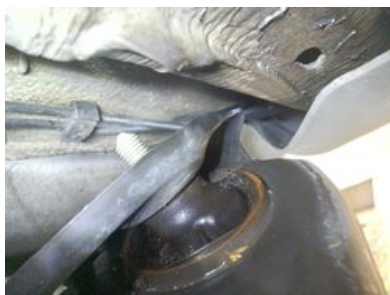
### ✓ 3. MUU: Vedrustuse Alumine Võll
