# Diagnostikaaruanne

## 2019 TOYOTA C-HR Dynamic

### Diagnostika üksikasjad

### Tuvastatud puuduste kokkuvõte

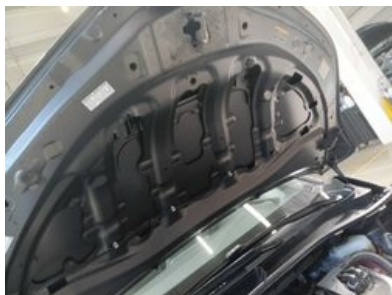
### ✓ 1. Esiosa: Kapoti Heliisolatsioon - Seisukord

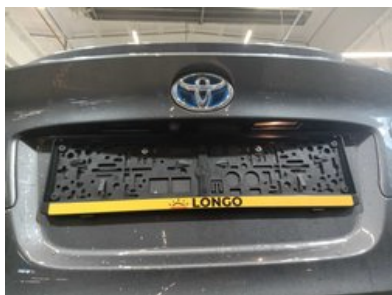
### ✓ 2. Tuled: Lambipirnid

- ✓ 1. Numbrimärgi Valgustuse Pirnide Vahetus

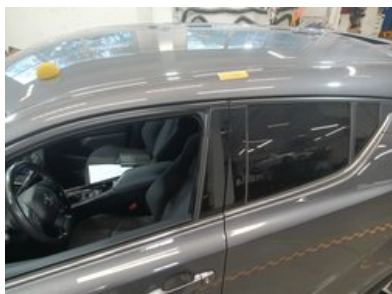
### ✓ 3. Külg: Vasak ja Parem Külg - Nähtavad Kahjustused ja Kriimustused

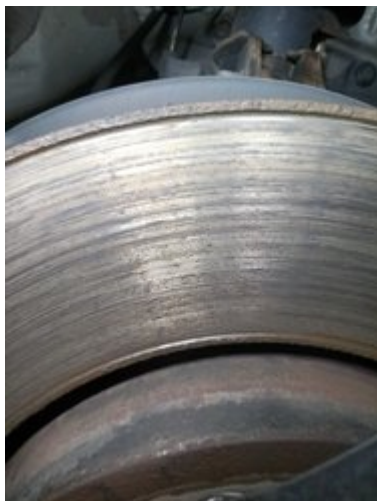
### ✓ 1. PIDURID: Esimesed Pidurikettad Mõlemad

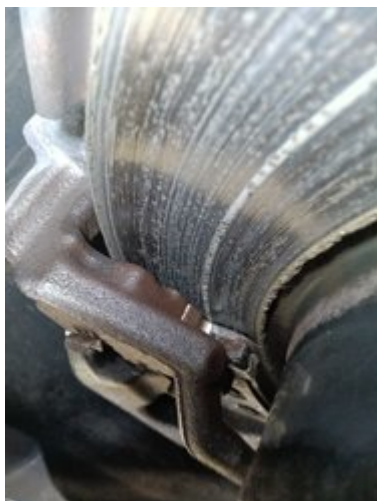
### ✓ 2. PIDURID: Tagumised Piduriklotsid (Kõik)

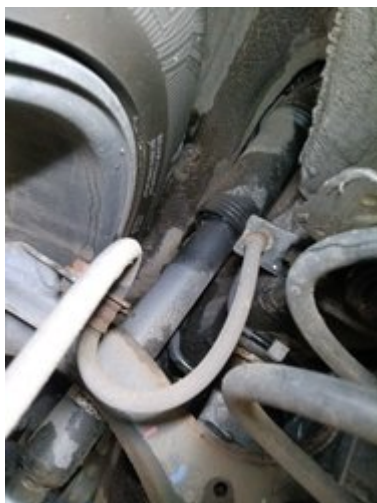
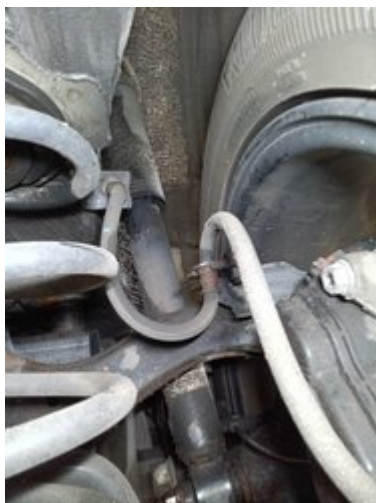
### ✓ 3. VEDRUSTUS: Amortisaatorid (Paar)

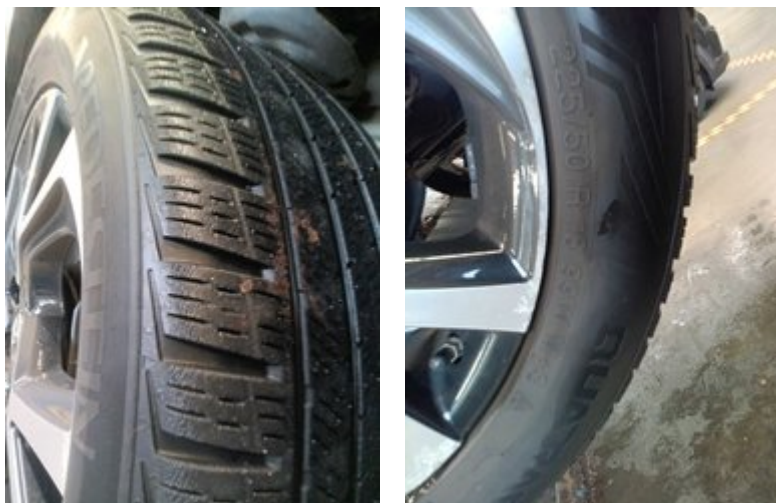
#### ✓ 4. MUU: Vahetada Rehve
