# Diagnostikaaruanne

## 2016 RENAULT CAPTUR Zen

### Tuvastatud puuduste kokkuvõte

Longo poolt läbi viidud põhjaliku diagnostika käigus, 10 puudust olid tuvastatud sõidukis.

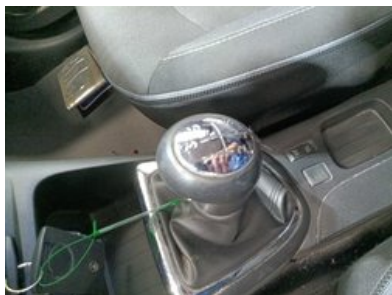
- ✓ **1. Salong:** Käigukang Katik ja Käigukang Nupp - Seisukord

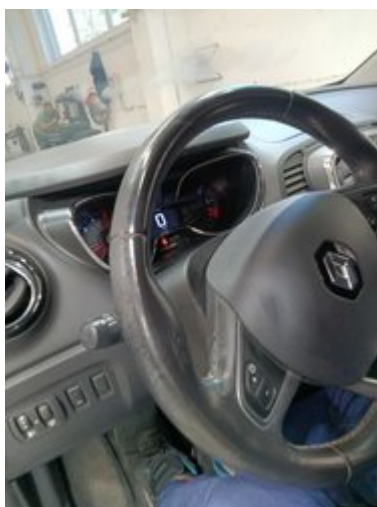
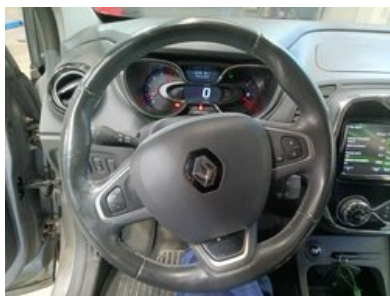
- ✓ **2. Esiosa:** Rool - Seisukord

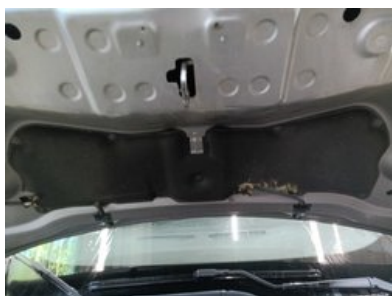
- ✓ **1. Esiosa:** Kapoti Heliisolatsioon - Seisukord

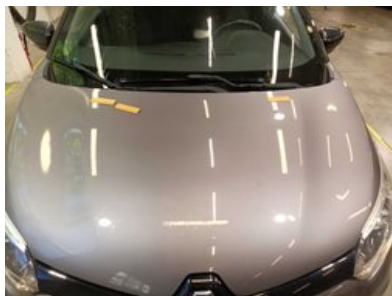
✓ **2. Esiosa:** Kapott - Nähtavad Kahjustused

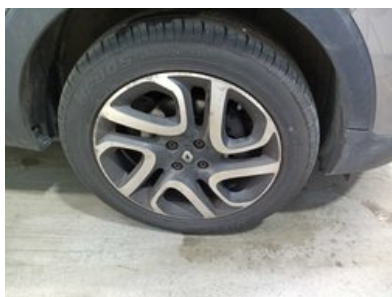
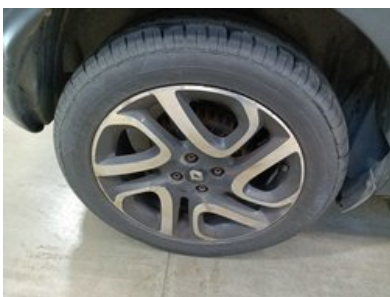
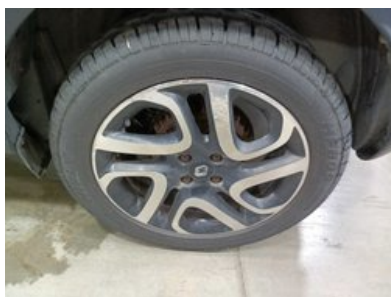
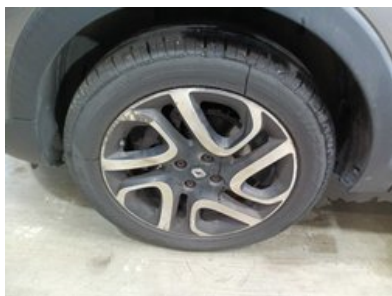
✓ **3. Külg:** Veljed - Seisukord

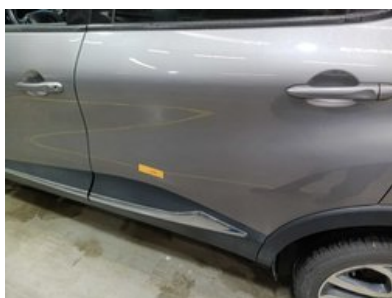
✓ **4. Külg:** Vasak ja Parem Külg - Nähtavad Kahjustused ja Kriimustused

- ✓ 1. Salongi süvapuhasustus ainult hüpoallergeensete puhastusvahendidega
- ✓ 2. Kere poleerimine pärast puhastamist

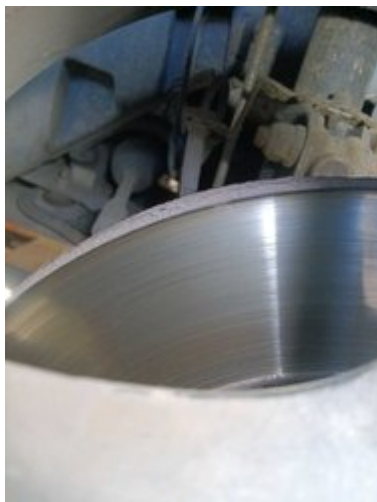
✓ **2. PIDURID:** Esimesed Pidurikettad Mõlemad

- ✓ 1. Esimesed Pidurikettad (Mõlemad)
- ✓ 2. Mootoriõli ja Filtri Vahetus
- ✓ 3. Eelsoojendusküünlad Releega
- ✓ 4. Eelsoojendusküünlad (Kõik)

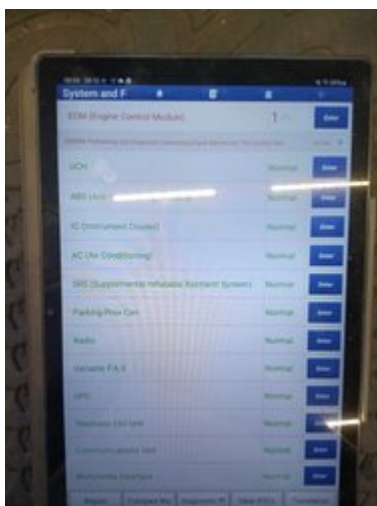
✓ **3. MOOTOR:** Hõõgpihustid Releega

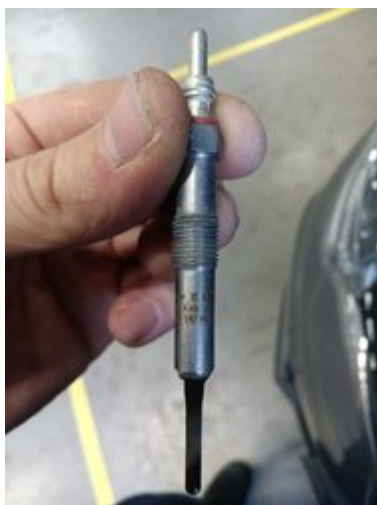
✓ **4. MOOTORI JUHTIMINE - KÜTUS:** Hõõgpihustid (Kõik)
