# Diagnostikaaruanne

## 2020 PEUGEOT 308 Premium

### Tuvastatud puuduste kokkuvõte

Longo poolt läbi viidud põhjaliku diagnostika käigus, 10 puudust olid tuvastatud sõidukis.

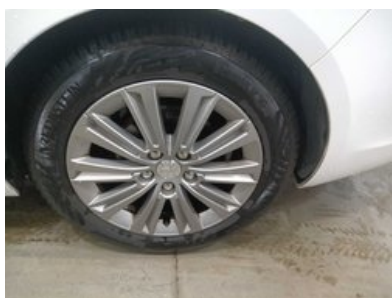
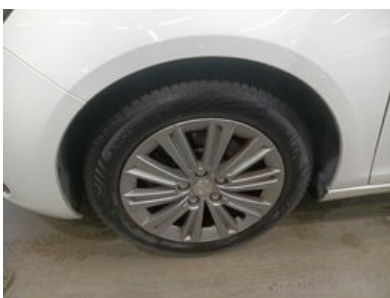
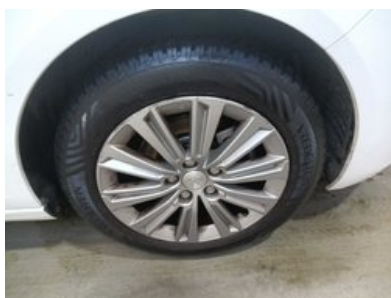
### ✓ 1. Külg: Veljed - Seisukord
