# Diagnostikaaruanne

## 2017 BMW X1 High Executive

### Diagnostika üksikasjad

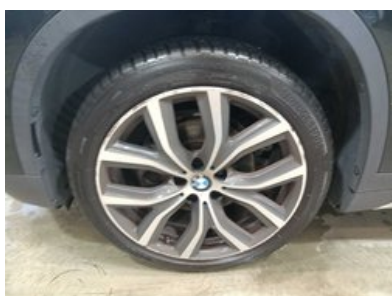
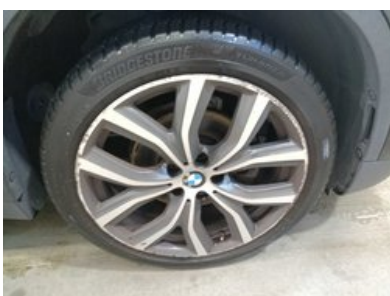
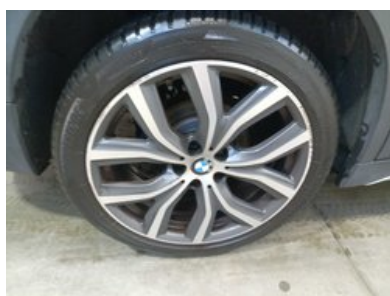
- ✓ **2. Külg:** Veljed - Seisukord

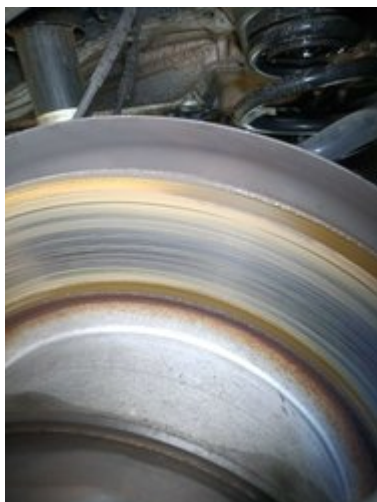
✓ **5. PIDURID:** Tagumine Piduri Ketas (Mõlemad)
