# Diagnostikaaruanne

## 2020 NISSAN JUKE Acenta

Longo poolt läbi viidud põhjaliku diagnostika käigus, 6 puudust olid tuvastatud sõidukis.

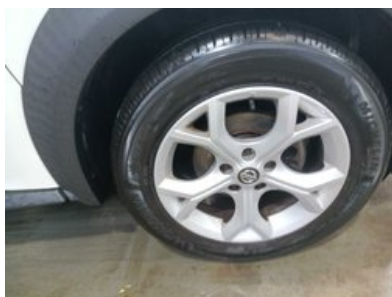
✔ **1. Külg:** Veljed - Seisukord

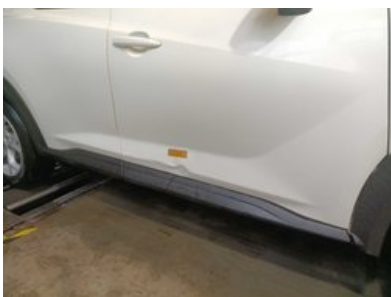
✔ **2. Külg:** Vasak ja Parem Külg - Nähtavad Kahjustused ja Kriimustused

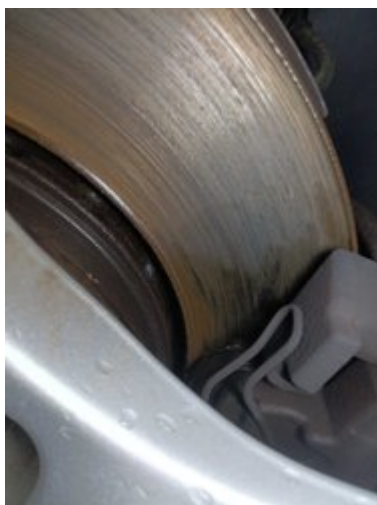
✓ **2. PIDURID:** Esimesed Piduriklotsid (Kõik)

- ✓ 1. Süüteküünlad
- ✓ 2. Mootoriõli ja Filtri Vahetus
- ✓ 3. Esimesed Piduriklotsid (Kõik)
- ✓ 4. Aku

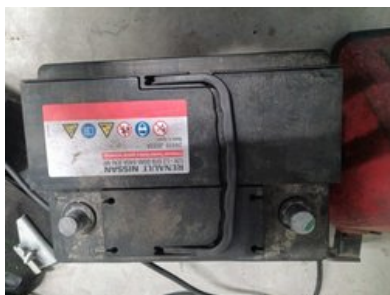
✓ **4. ÜLDINE ELEKTER:** Aku
