# Diagnostikaaruanne

## 2019 SKODA SUPERB Style

# Ettevalmistus- ja remondiaruanne

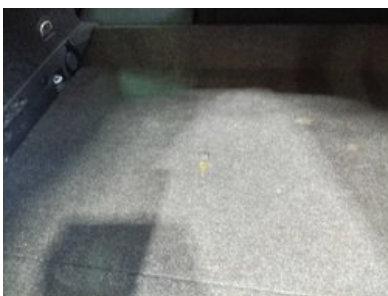
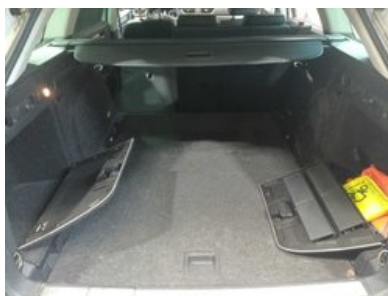
✔ 1. **Salong:** Vaibad - Seisukord

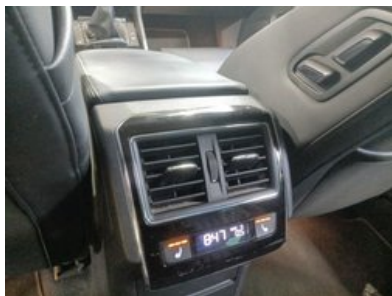
✓ **2. Salong:** Katted ja liistud - Seisukord

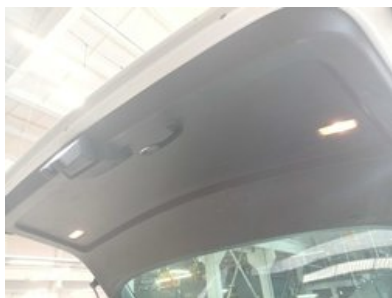
✓ **3. Salong:** Katted ja liistud - Seisukord

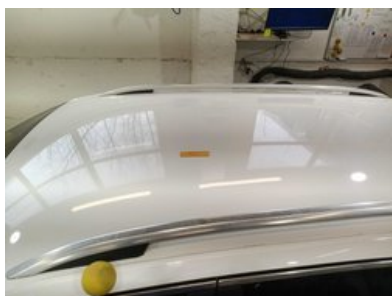
✓ **1. Muu:** Katus - Nähtavad kahjustused (nt rahekahjustused)

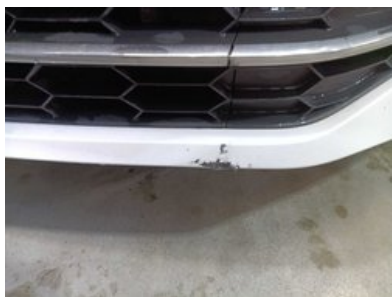
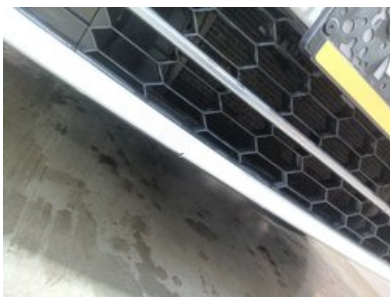
✓ **2. Esiosa:** Esistange - Seisukord ja Joondus

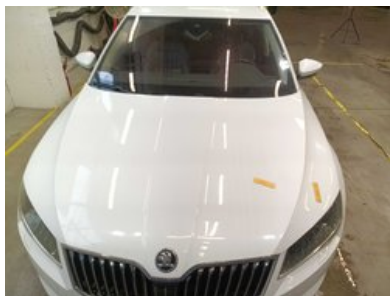
✓ **3. Esiosa:** Kapott - Nähtavad Kahjustused

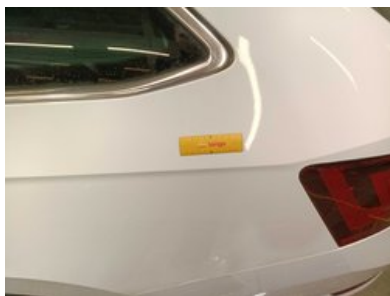
✓ **4. Külg:** Vasak ja Parem Külg - Nähtavad Kahjustused ja Kriimustused

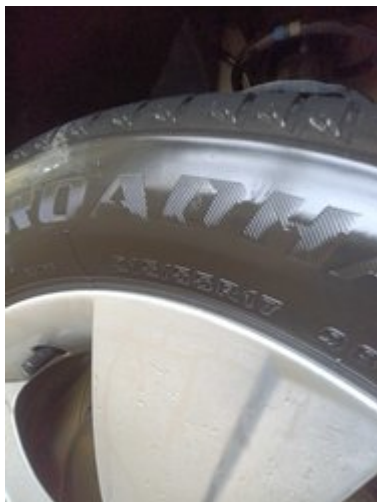
✓ **2. MUU:** Vahetada Rehve

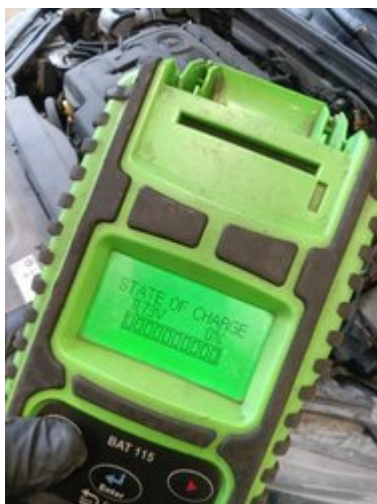
✓ **3. MUU:** Laadida Akut

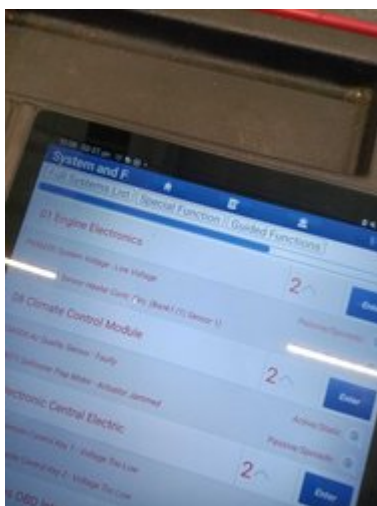
✓ **4. HEITGAASISÜSTEEM:** Lambda Andur - Esimene

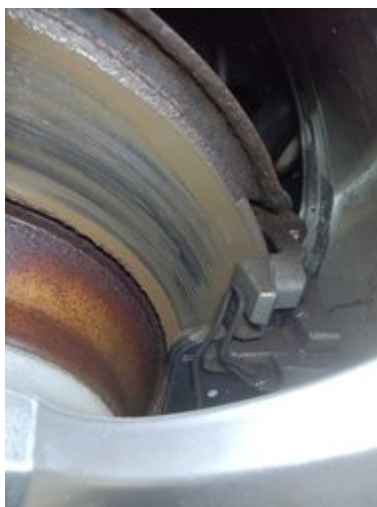
✓ **5. PIDURID:** Tagumine Piduri Ketas (Mõlemad)

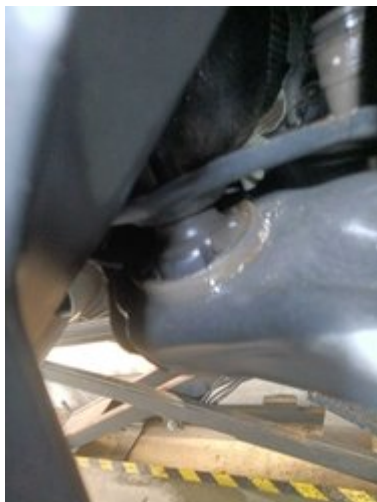
✓ **6. VEDRUSTUS:** Vedrustuse Alumine Ölg Mõlemad
