Diagnostikaaruanne

2021 BMW X5 MHEV M Sport

Värv: Valge	CO ₂ NEDC heitkogus: 155 g/km
Kütuse tüüp: Diisell	CO ₂ WLTP heitkogus: 192 g/km
Keretüüp: Maastur	Täismass (GVW): 2940 kg
Uste arv: 5	Mootori suurus: 3.00 l
Istekohtade arv: 5	Silindrid: 6
Läbisõit: 158 459 km	Võimsus: 210 kw
VIN-kood: WBAJU810X09G38001	Kütusekulu: 5.70 l/100km
Käigukast: Automaatne	Rehvimõõt: 275/40 - 21"
Veoskeem: Nelikvedu	Longo laoseisu ID: L682580

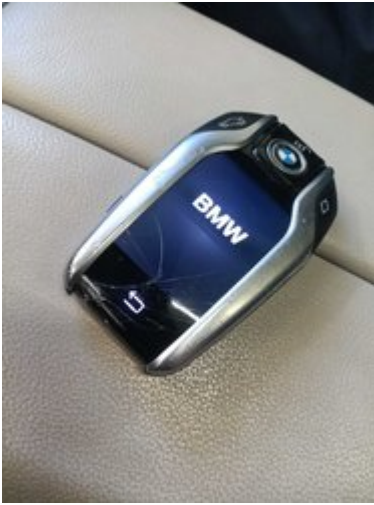
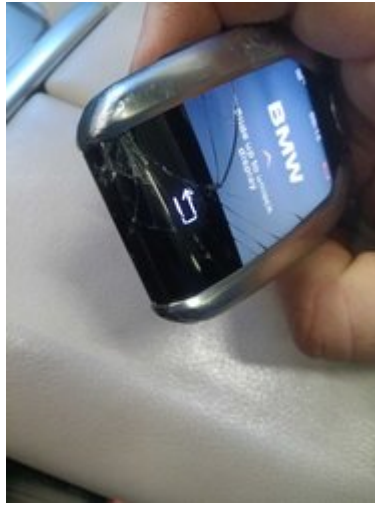
✓ 1. Salong: Tarvikud - Toimimine ja Seisukord

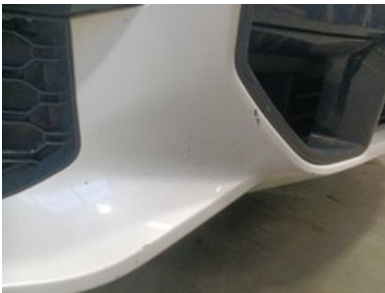
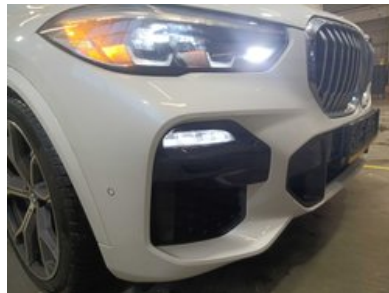
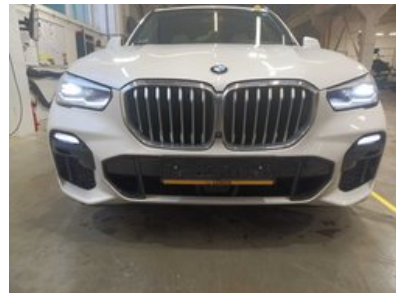
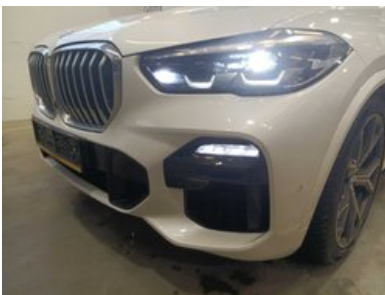
✓ 1. Esiosa: Esistange - Seisukord ja Joondus

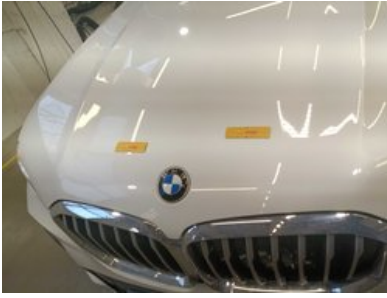
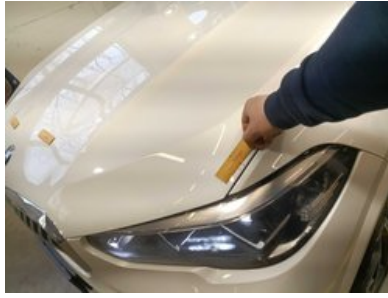
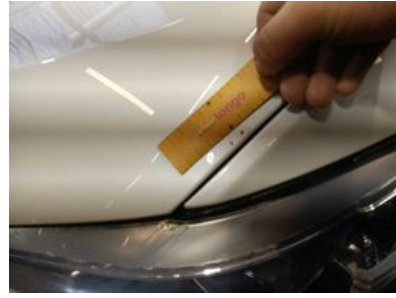
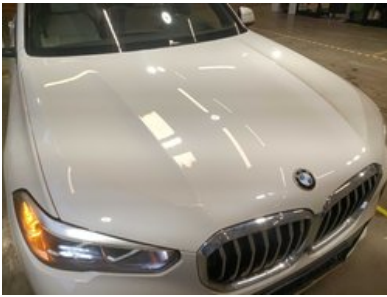
✓ **2. Esiosa:** Kapott - Nähtavad Kahjustused

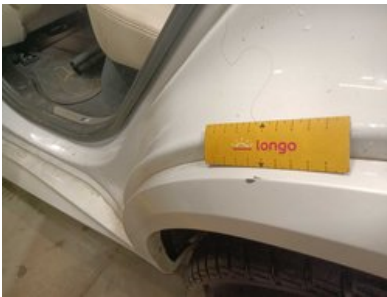
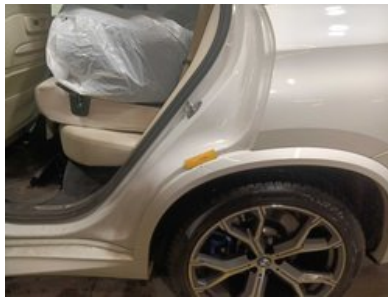
✓ **3. Külg:** Vasak ja Parem Külg - Nähtavad Kahjustused ja Kriimustused

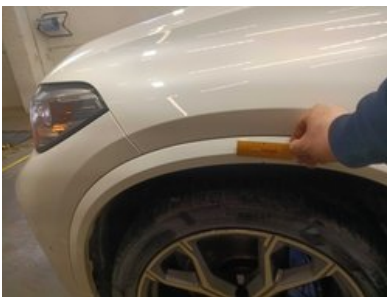
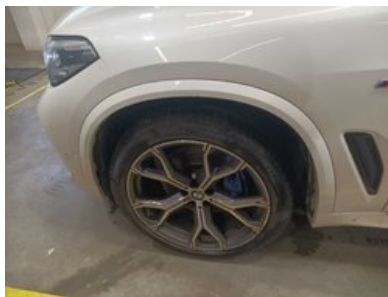
✓ **4. Külg:** Vasak ja Parem Külg - Nähtavad Kahjustused ja Kriimustused

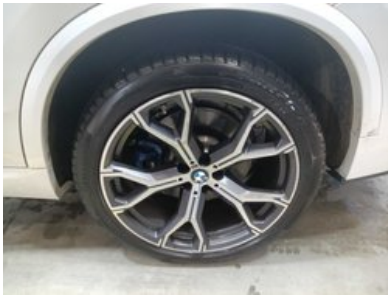
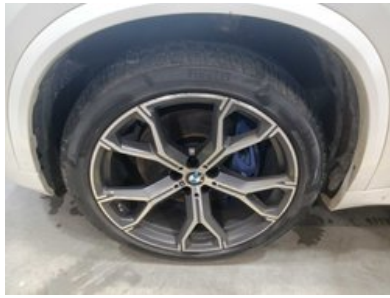
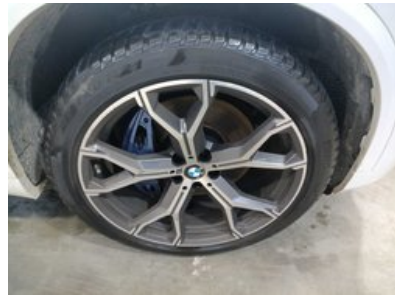
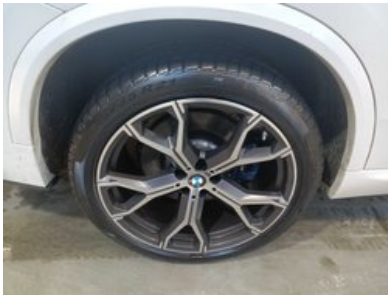
✓ **5. Külg:** Veljed - Seisukord

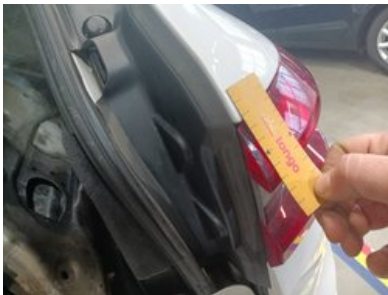
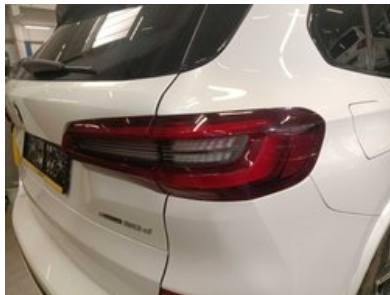
✓ **6. Tuled:** Tagatuled (Pidurituled, udutuled, suunatud) - Toimimine, kahjustused ja värv

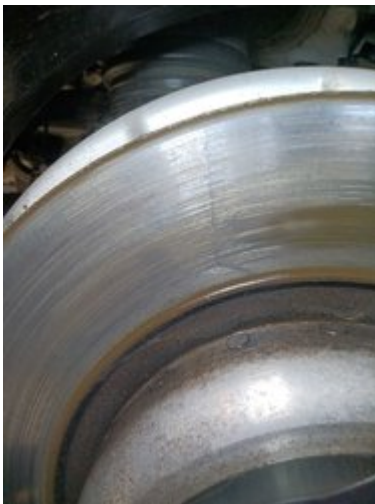
✓ **1. PIDURID:** Tagumine Piduri Ketas (Mõlemad)

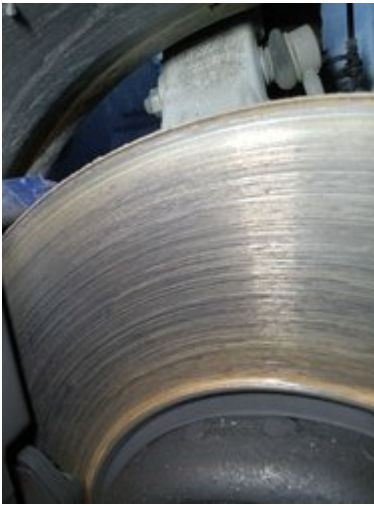
✓ **2. PIDURID:** Esimesed Pidurikettad Mõlemad
