Diagnostikaaruanne

2015 SUZUKI VITARA Elegance

Longo poolt läbi viidud põhjaliku diagnostika käigus, 8 puudust olid tuvastatud sõidukis.

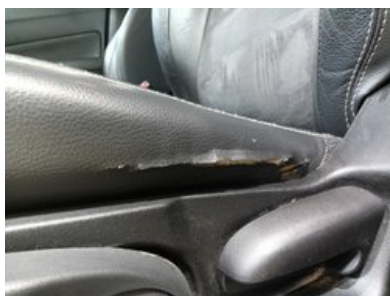
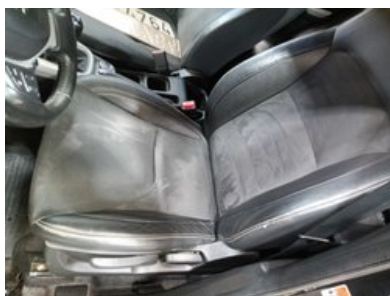
✔ **1. Istmed:** Kõik Istmed - Seisukord

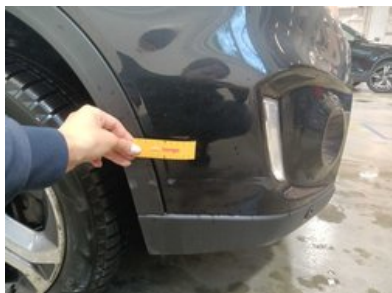
✓ 1. Esiosa: Esistange - Seisukord ja Joondus

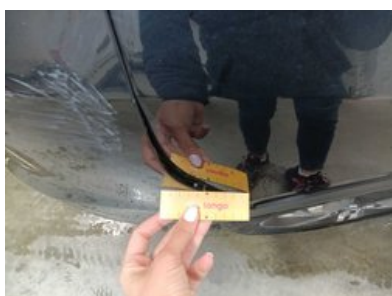
✓ 2. Külg: Vasak ja Parem Külg - Nähtavad Kahjustused ja Kriimustused

- ✓ 1. Värv Tagumine Poritiib
- ✓ 2. Värv Tagumine Tiib

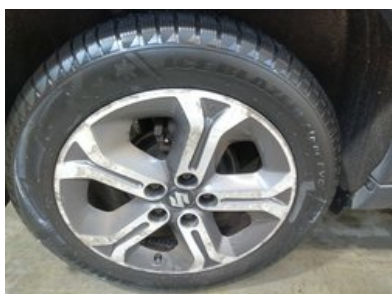
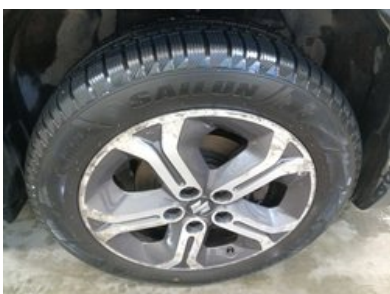
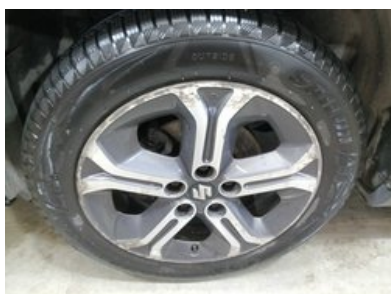
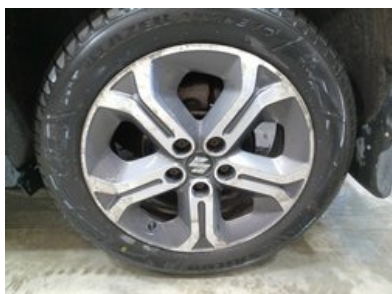
✓ 3. Külg: Veljed - Seisukord

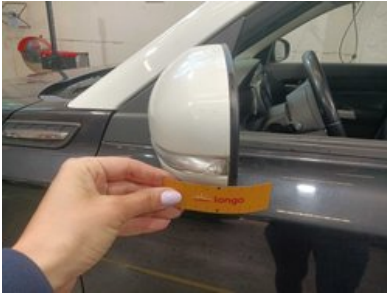
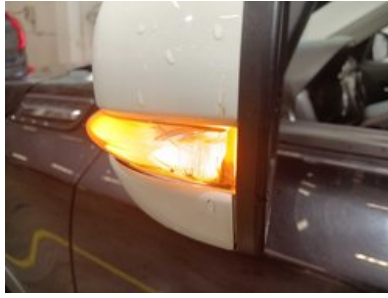
✔ **4. Külg:** Välispeeglid - Peeglite Terviklikkus ja Kinnitamine Auto Külge

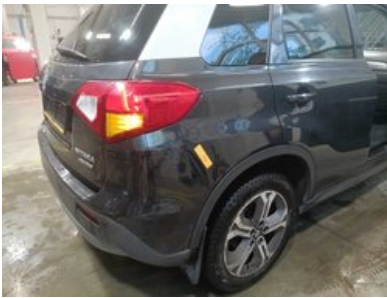
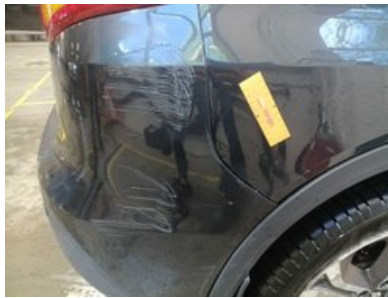
✔ **5. Tagaosa:** Tagumine stange - Seisukord ja joendus

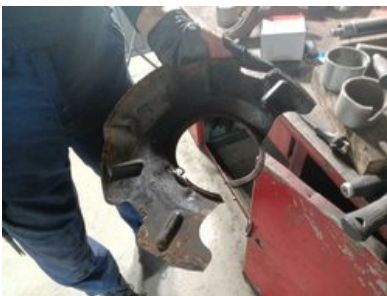
✔ **2. VEDRUSTUS:** Esimine Vasak Pidurikilp

- ✓ 1. Muu: Eesmine Vasak Pidurikilp

- 1. Pidurikettag Pritsmevast (55321-61M00)
