Diagnostikaaruanne

2022 KIA SPORTAGE GT-PlusLine

Diagnostika üksikasjad

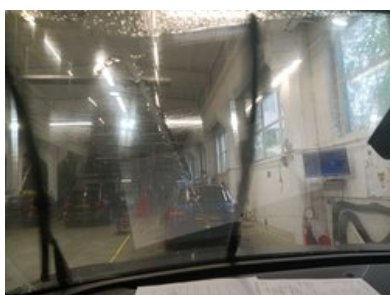
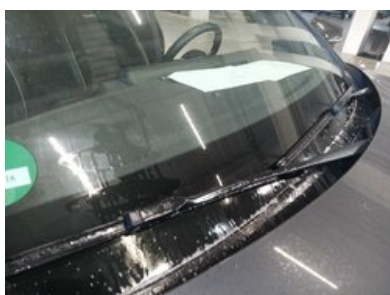
- ✔ **1. Esiosa:** Klaasipuhasti Kumm ja Käepide (Ees ja Taga) - Seisukord

- ✓ 1. Vaheta Esiklaasi Kojamees (Mehaaniline)

- 1. Esimised Klaasipuhasti Harjad 650/450 (VAL577700)
