# Diagnostikaaruanne

## 2018 TOYOTA C-HR Dynamic

Longo poolt läbi viidud põhjaliku diagnostika käigus, 13 puudust olid tuvastatud sõidukis.

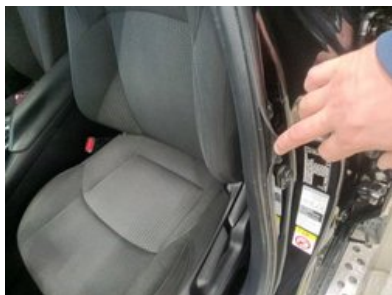
### ✓ 1. Uksed: Uste Kummitihendid

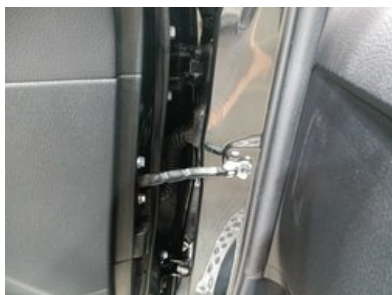
### ✓ 2. Uksed: Kõik Neli Ust - Avamine, Sulgemine ja Käepideme Toimimine

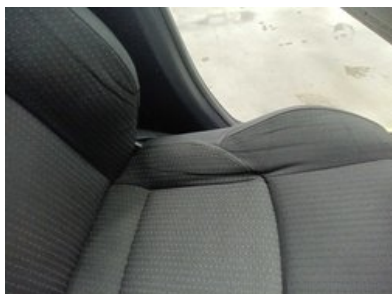
### ✓ 3. Istmed: Kõik Istmed - Seisukord

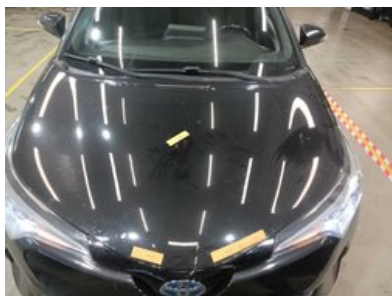
### ✓ 1. Muu: Täiendavad Poleerimistööd

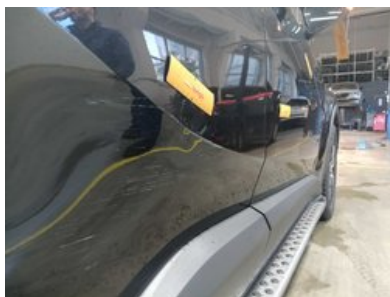
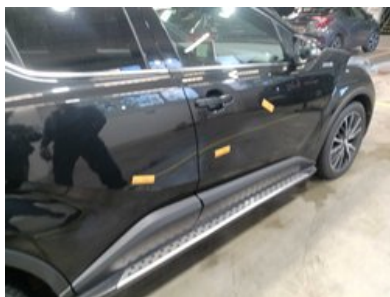
✓ **2. Muu:** Täiendavad Poleerimistööd

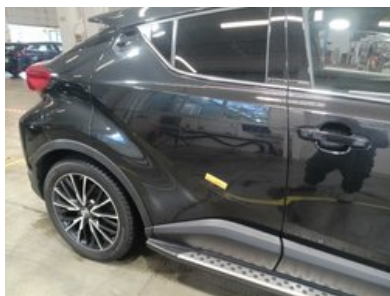
✓ **3. Külg:** Vasak ja Parem Külg - Nähtavad Kahjustused ja Kriimustused

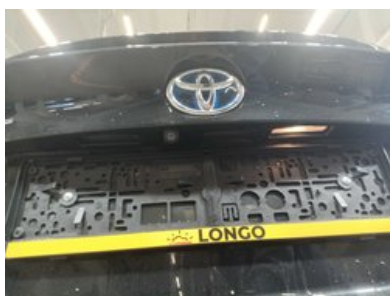
✓ **4. Tuled:** Lambipirnid

- ✓ 1. Numbrimärgi Valgustuse Pirnide Vahetus

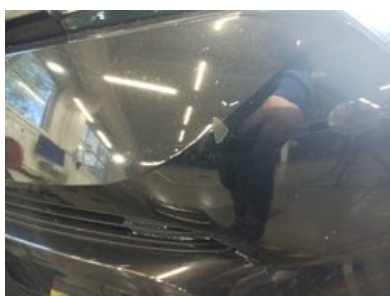
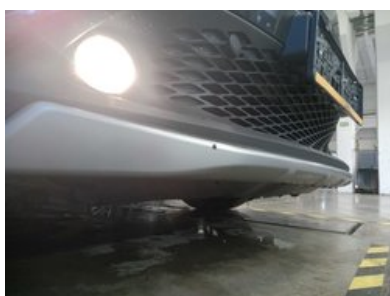
✓ **5. Esiosa:** Esistange - Seisukord ja Joondus

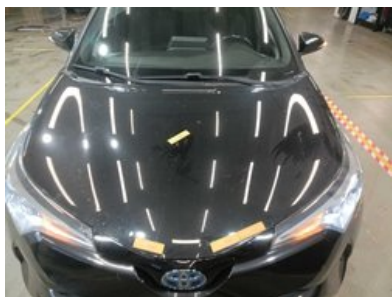
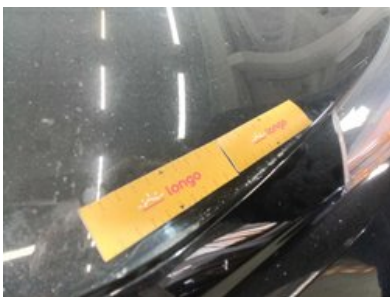
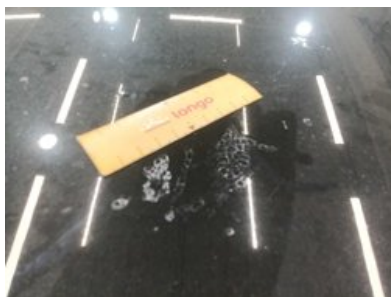
✓ **6. Esiosa:** Kapott - Nähtavad Kahjustused

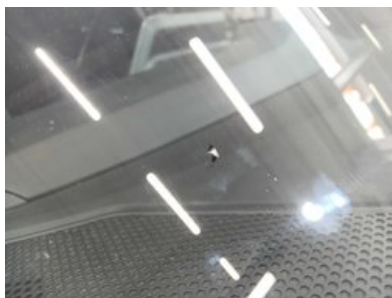
✓ **7. Esiosa:** Esiklaasi terviklikkus - puuduvad tehnõlevaatust välistavad kahjustused

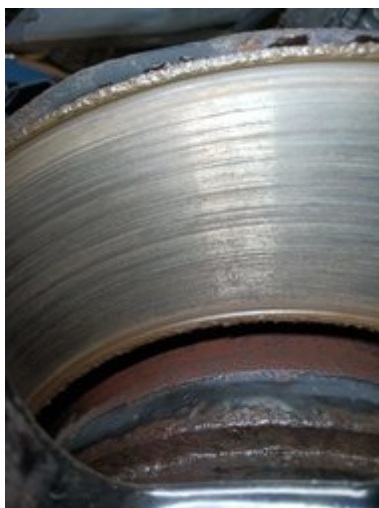
✓ **1. PIDURID:** Esimesed Pidurikettad Mõlemad

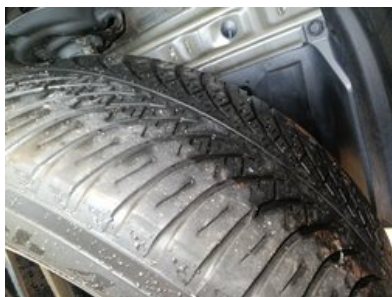
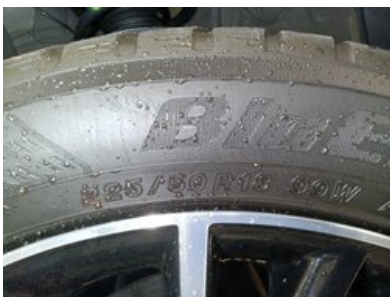
✓ **2. MUU:** Vahetada Rehve

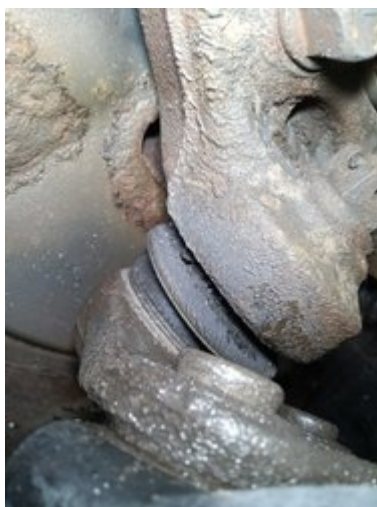
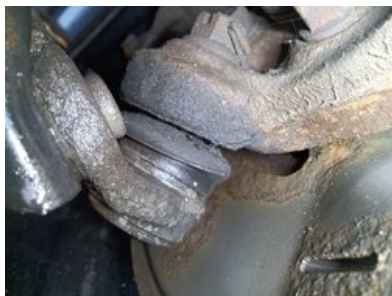
✓ **3. VEDRUSTUS:** Kuuliiges Alumine Mõlemad Pooled
