### Auto andmed

# Ettevalmistus- ja remondiaruanne

## 2020 SEAT ATECA Style Business Intense

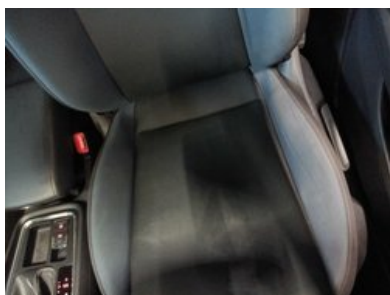
✓ 1. Istmed: Kõik Istmed - Seisukord

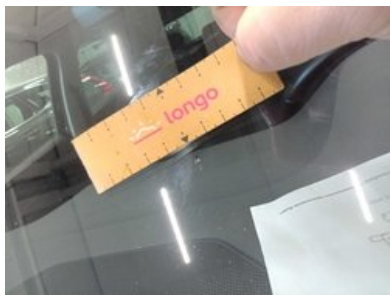
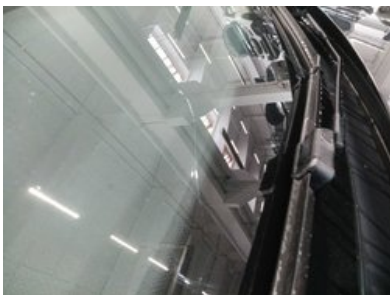
- ✓ **1. Esiosa:** Esiklaasi terviklikkus - puuduvad tehnoölevaatust välistavad kahjustused

- ✓ 1. Esiklaasi Vahetamine
