Diagnostikaaruanne

2021 PEUGEOT 2008 GT Pack

Kontrollitud Longo Shared Service sertifitseeritud diagnostika meeskonna poolt: Eimantas A., Arnas S.

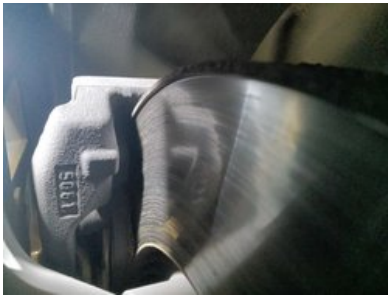
✓ 2. MUU: Esimesed Pidurikettad koos Klotsidega

- ✓ 1. Mootoriõli ja Filter
- ✓ 2. Vahetada Rehve
- ✓ 3. Esimesed Pidurikettad koos Klotsidega

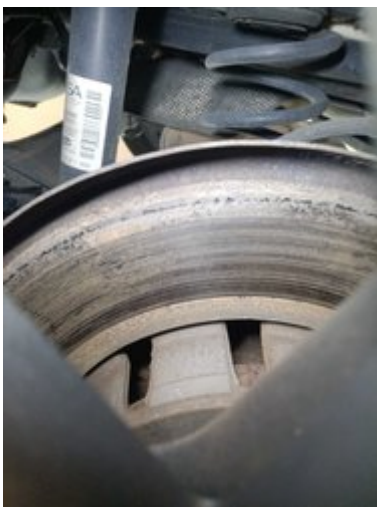
✓ 4. MUU: Tagumised Pidurikettad koos Klotsidega

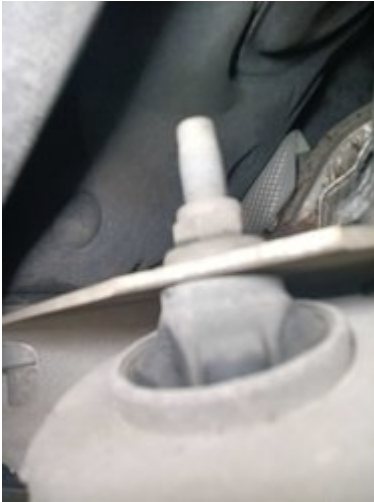
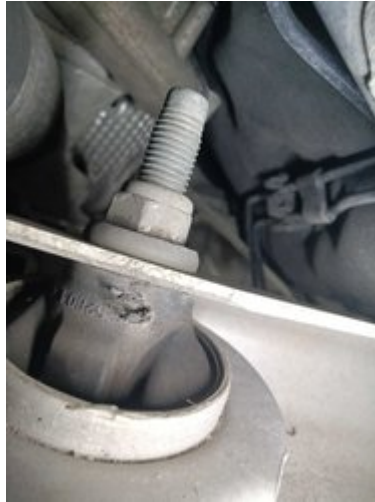
5. MUU: Vedrustuse Alumine Võll
