# Diagnostikaaruanne

## 2023 OPEL GRANDLAND X Business Elegance

# Ettevalmistus- ja remondiaruanne

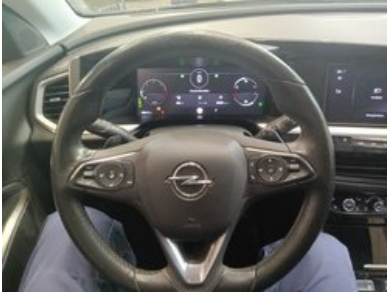
### ✓ 1. Esiosa: Rool - Seisukord

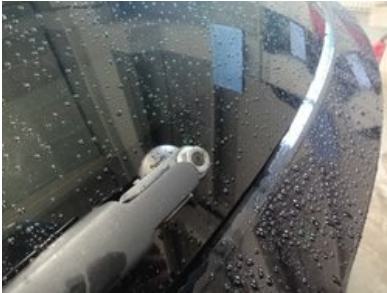
### ✓ 2. Esiosa: Klaasipuhasti Kumm ja Käepide (Ees ja Taga) - Seisukord

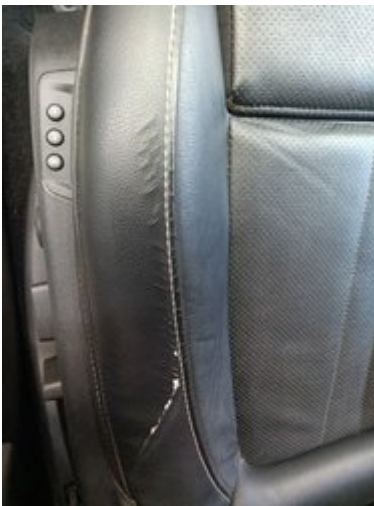
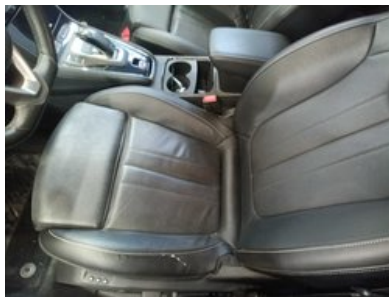
### ✓ 3. Istmed: Kõik Istmed - Seisukord

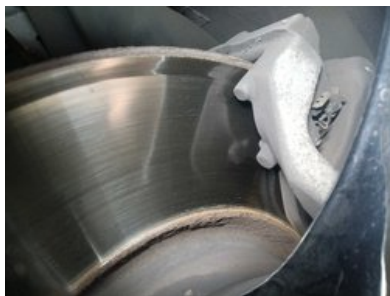
✓ **2. PIDURID:** Esimesed Pidurikettad Mõlemad

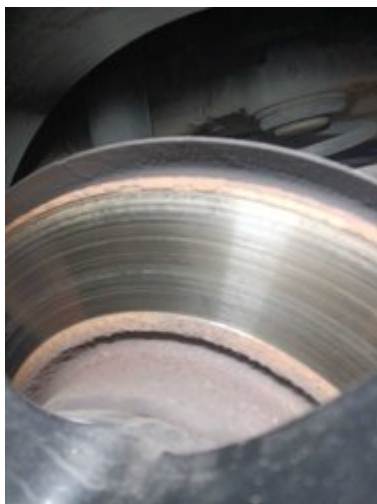
✓ **3. PIDURID:** Tagumine Piduri Ketas (Mõlemad)

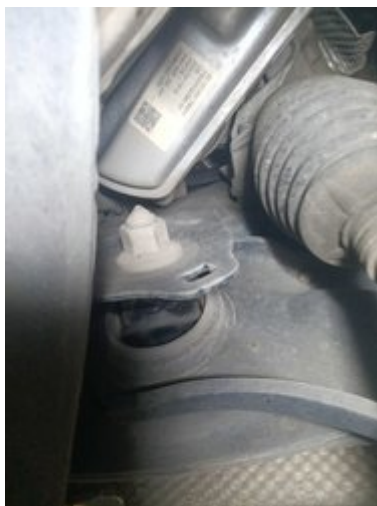
✓ **4. VEDRUSTUS:** Vedrustuse Alumise Õla Tagumine Puks
