# Diagnostikaaruanne

## 2021 SKODA OCTAVIA Clever

### Diagnostika üksikasjad

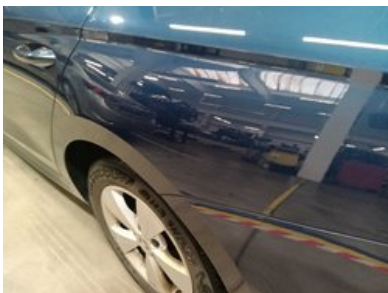
- ✓ 1. Muu: Täiendavad Poleerimistööd
