# Diagnostikaaruanne

## 2017 MITSUBISHI OUTLANDER Executive Edition

### Tuvastatud puuduste kokkuvõte

Longo poolt läbi viidud põhjaliku diagnostika käigus, 8 puudust olid tuvastatud sõidukis.

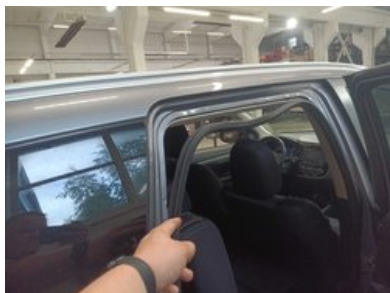
- ✓ **1. Uksed:** Uste Kummitihendid

- ✓ 1. Vaheta Ukse Kummitihend

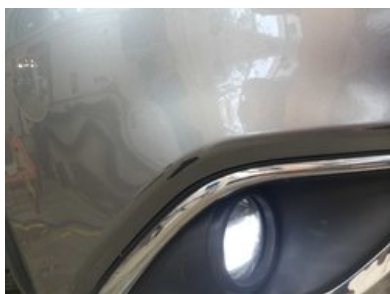
- ✓ **1. Esiosa:** Esistange - Seisukord ja Joondus

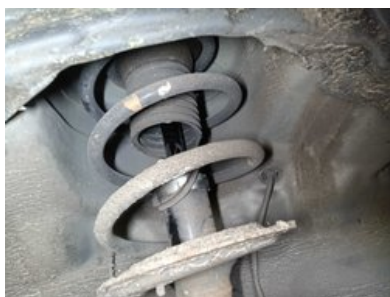
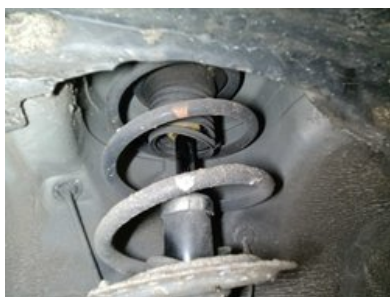
- ✓ **1. MUU:** Mootooriõli ja Filtri Vahetus
- ✓ **2. VEDRUSTUS:** Amortisaatorite Tolmukate

- ✓ 1. Roolivarda Otsaklits (Mõlemad)
- ✓ 2. Mootoriõli ja Filtri Vahetus
- ✓ 3. Esimesed Piduriklotsid (Kõik)

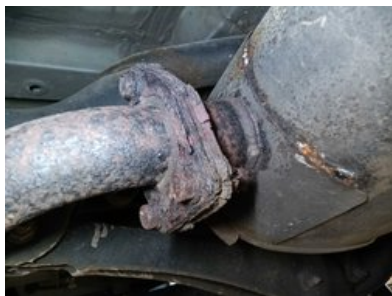
✓ **3. HEITGAASISÜSTEEM:** Heitgaasi Ühendus

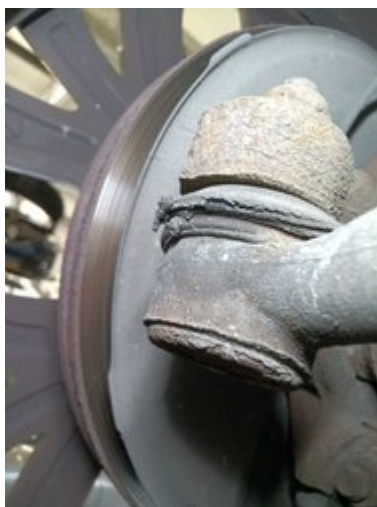
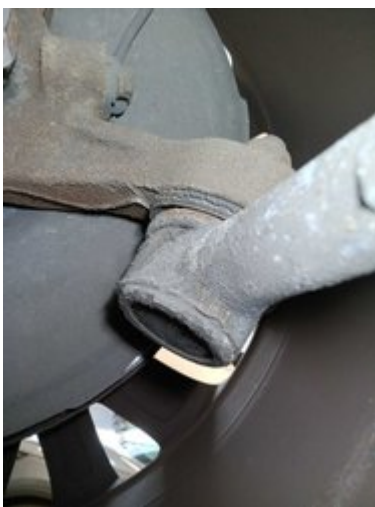
✓ **4. ROOL:** Roolivarda Otsakliips (Mõlemad)

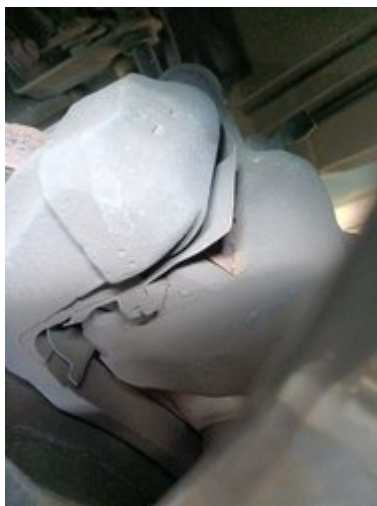
✓ **6. PIDURID:** Esimesed Piduriklotsid (Kõik)
