# Diagnostikaaruanne

## 2018 VOLVO XC40 Momentum

Longo poolt läbi viidud põhjaliku diagnostika käigus, 6 puudust olid tuvastatud sõidukis.

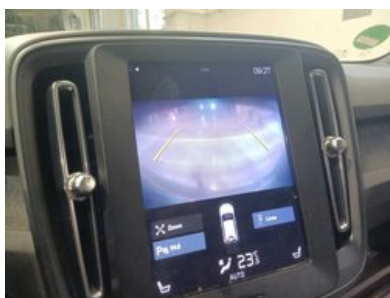
- ✓ **1. Toiming:** Tagavaate Kaamera / Lähedussensorid - Toimimine

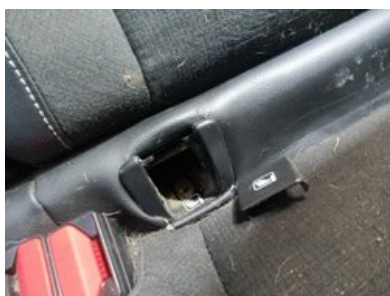
- ✓ **2. Istmed:** ISOFIX - Toimimine ja Seisukord

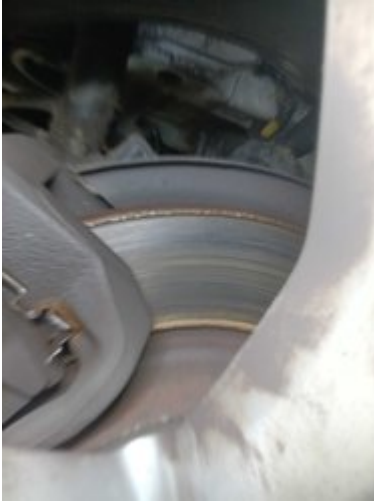
### ✓ 1. PIDURID: Tagumine Piduri Ketas (Mõlemad)

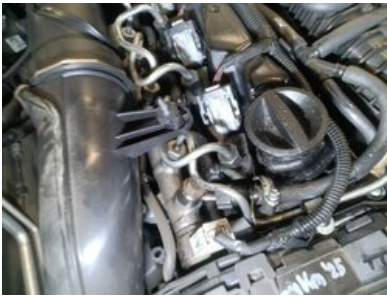
### ✓ 2. MOOTOR: Klapikaane Tihend

- ✓ 1. Klapikatte Tihend
- ✓ 2. DPF Filtri Regenerereerimine/Puhastamine

- 1. Mootori Pea Kaane Tihend (71-12279-00)
- 2. Tihendi Komplekt, Sissepritse Ots (DRM0189)
