# Diagnostikaaruanne

## 2023 NISSAN QASHQAI MHEV

Kontrollitud Longo Shared Service sertifitseeritud diagnostika meeskonna poolt: Eimantas A., Mindaugas G., Arnas S.

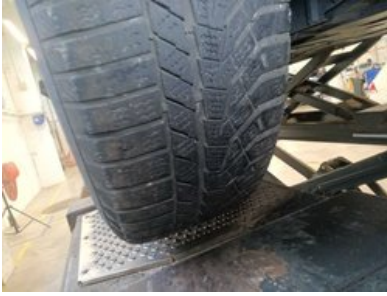
### ✓ 1. MUU: Vahetada Rehve

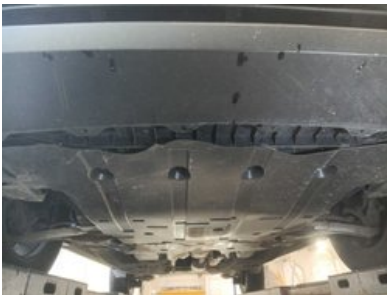
### ✓ 3. KERE - EESOSA: Kahjustatud Mootori Kate
