# Diagnostikaaruanne

## 2015 OPEL MOKKA Business+

# Ettevalmistus- ja remondiaruanne

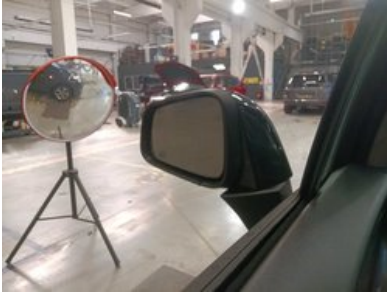
- ✓ **1. Uksed:** Välised Küljepeeglid - Elektrooniline Juhtimine, Kokkuklappimine ja Reguleerimine

- ✓ 1. Vasaku Peegli Remont

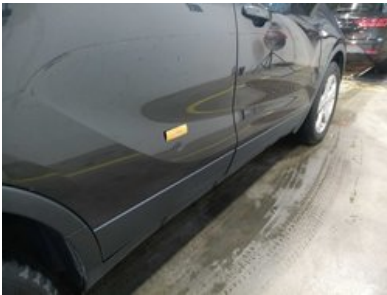
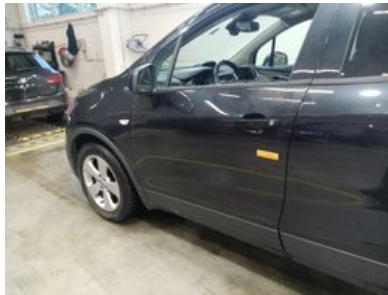
- ✓ **1. Külg:** Vasak ja Parem Külg - Nähtavad Kahjustused ja Kriimustused

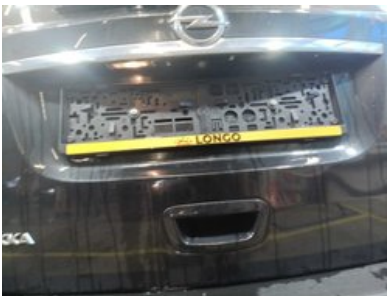
- ✓ **2. Tuled:** Lambipirnid

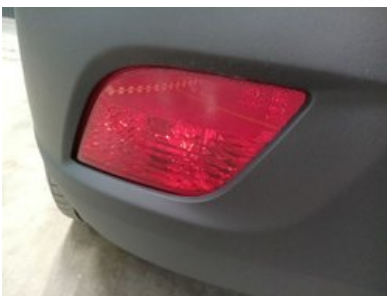
- ✓ **3. Tuled:** Lambipirnid

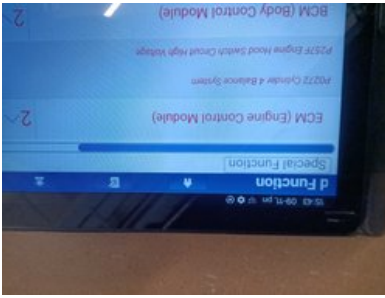
✓ **2. MOOTORI JUHTIMINE - KÜTUS:** Sissepritsed (Kõik)

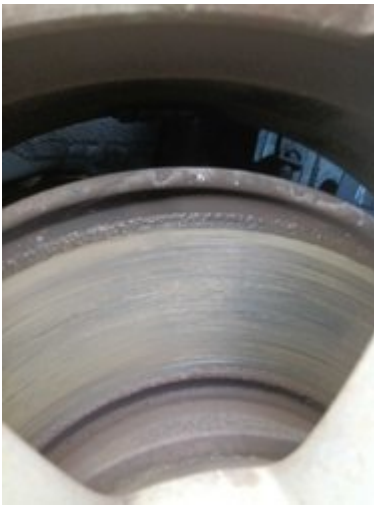
✓ **3. PIDURID:** Esimesed Pidurikettad Mõlemad

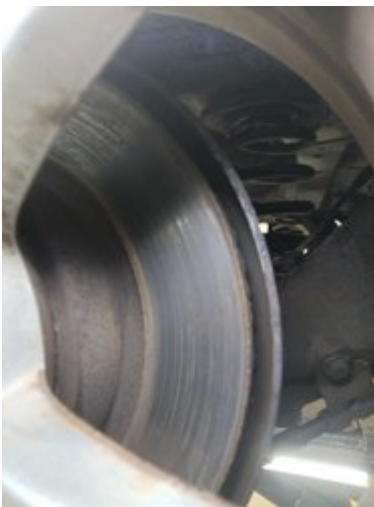
✓ **4. PIDURID:** Tagumine Piduri Ketas (Mõlemad)
