# Diagnostikaaruanne

## 2022 TOYOTA COROLLA Dynamic

### Tuvastatud puuduste kokkuvõte

Longo poolt läbi viidud põhjaliku diagnostika käigus, 4 puudust olid tuvastatud sõidukis.

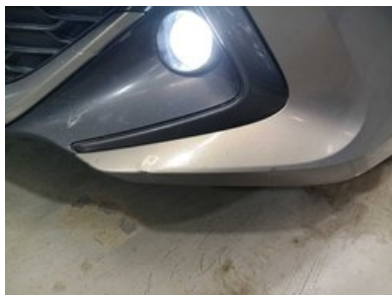
- ✓ **1. Esiosa:** Esistange - Seisukord ja Joondus

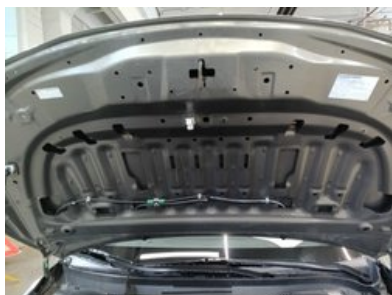
- ✓ **2. Esiosa:** Kapoti Heliisolatsioon - Seisukord

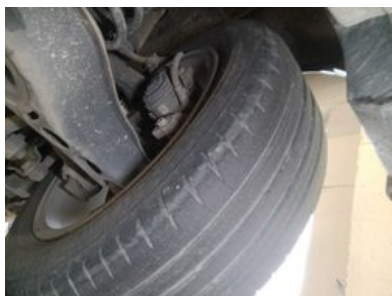
- ✓ **1. MUU:** Vahetada Rehve
