### Diagnostika üksikasjad

### Tuvastatud puuduste kokkuvõte

# Ettevalmistus- ja remondiaruanne

## 2018 OPEL MOKKA X Innovation

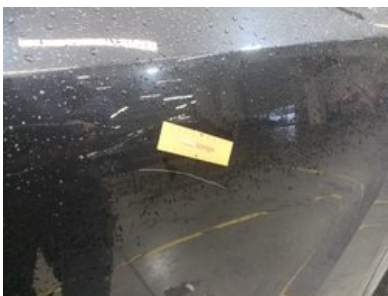
- ✔ **1. Külg:** Vasak ja Parem Külg - Nähtavad Kahjustused ja Kriimustused

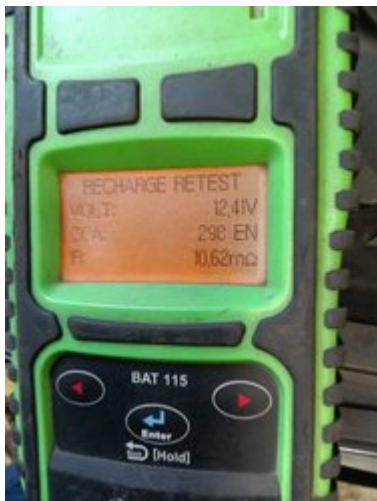
### ✓ 1. MUU: Laadida Akut

- ✓ 1. Laadida Akut
- ✓ 2. Mootoriõli ja Filtri Vahetus
- ✓ 3. Tagumised Piduriklotsid

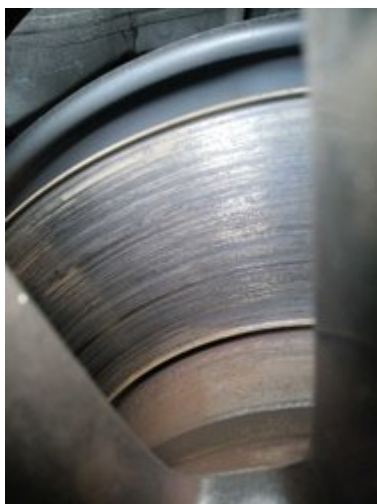
### ✓ 3. PIDURID: Esimesed Pidurikettad Mõlemad

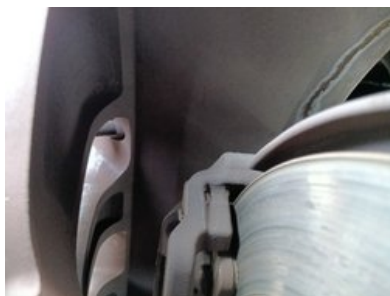
### ✓ 4. PIDURID: Tagumised Piduriklotsid (Kõik)

- 1. Mootoriõli 4L
- 2. Õlifilter (OE648/6)
- 3. Tihenduskork (8030034)
- 4. Piduriklotside Komplekt (LP2167)
