# Diagnostikaaruanne

## 2017 PEUGEOT 3008 Allure

### Diagnostika üksikasjad

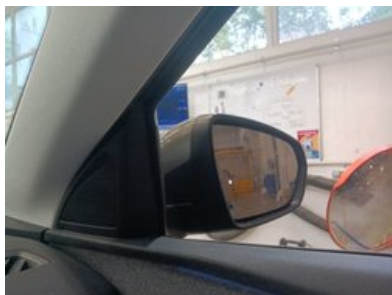
- ✓ **1. Uksed:** Välised Küljepeeglid - Elektrooniline Juhtimine, Kokkuklappimine ja Reguleerimine

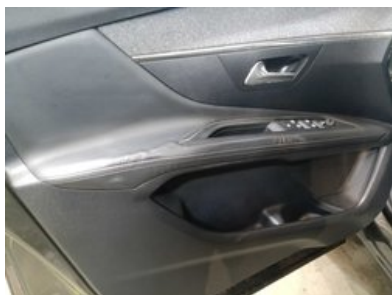
- ✓ **2. Uksed:** Katted ja liistud - Seisukord

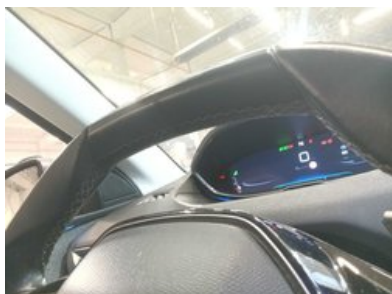
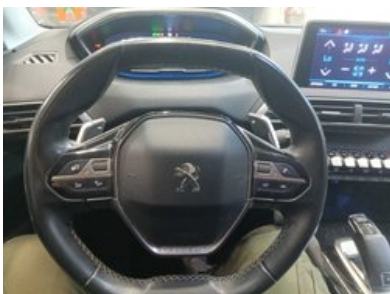
- ✓ **3. Esiosa:** Rool - Seisukord

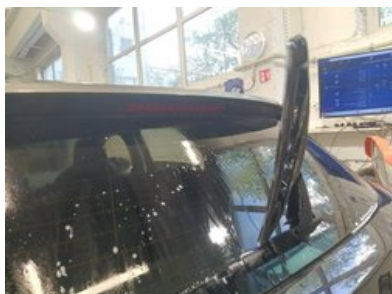
- ✓ **4. Esiosa:** Klaasipuhasti Kumm ja Käepide (Ees ja Taga) - Seisukord

- ✓ 1. Süüteküünlad
- ✓ 2. Vaheta Tagaklaasi Kuhjar (Mehaaniline)
- ✓ 3. Mootoriõli ja Filtri Vahetus

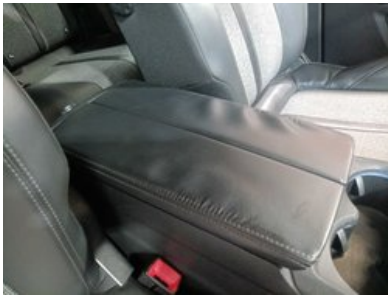
✓ **5. Salong:** Käetugi - Toimimine ja Seisukord

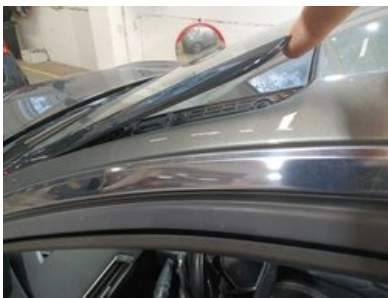
✓ **1. Esiosa:** Esiklaasi terviklikkus - puuduvad tehnöölevaatust välistavad kahjustused

- ✓ 1. Muu: Esiklaasi Külgakatte Remont

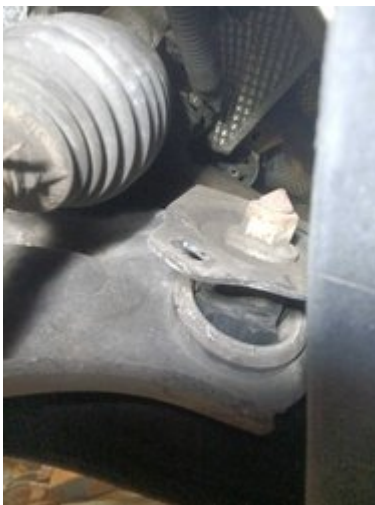
✓ **3. VEDRUSTUS:** Vedrustuse Alumise Õla Puksid
